Comune di  
Parma (PR)  
*Mappatura e classificazione  
di coperture in MCA*

## Sommario

## Introduzione

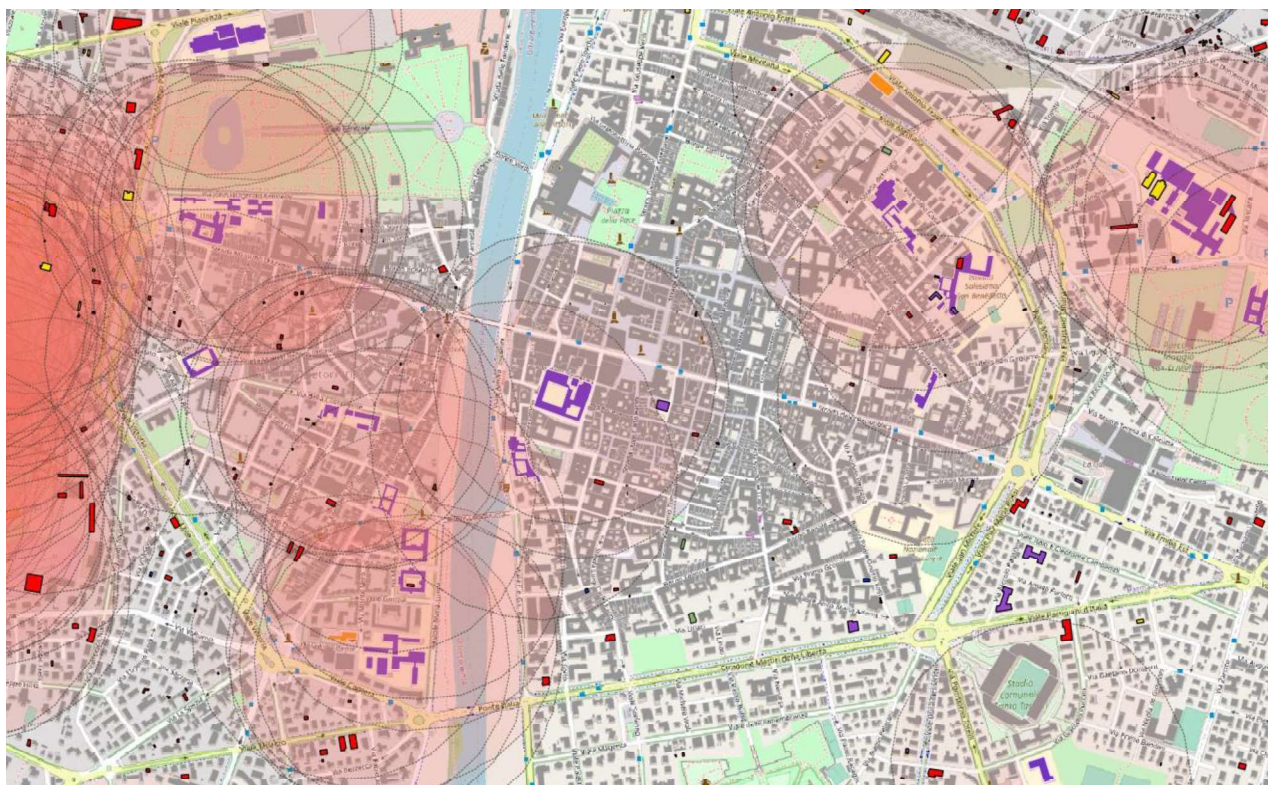
***Rischio Prossimità edifici sensibili (R\_PRX) – buffer 300m***

Sono state segnalate intersezioni con i buffer di **scuole** ed **ospedali**, entrambi con valore di rischio massimo 6 e al resto è stato assegnato valore indifferenziato di 1.

*Buffers di 300m attorno alle scuole.*

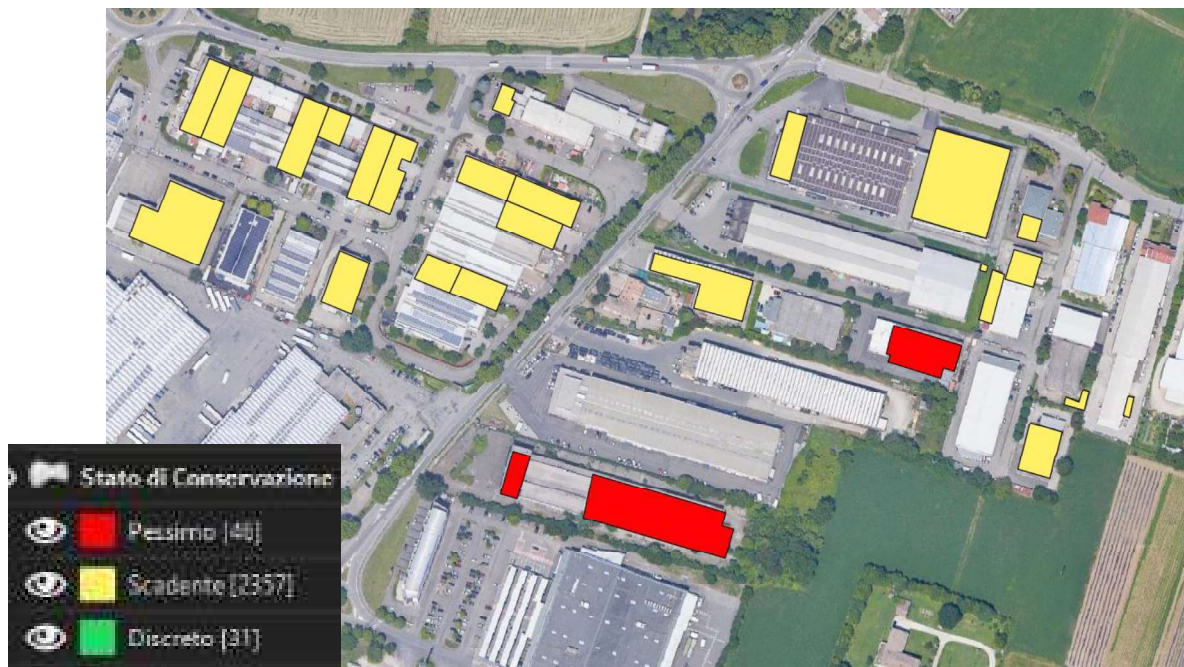
### ***Rischio Stato di Conservazione (R\_SDC)***

In tabella il numero di edifici in base allo stato di conservazione.

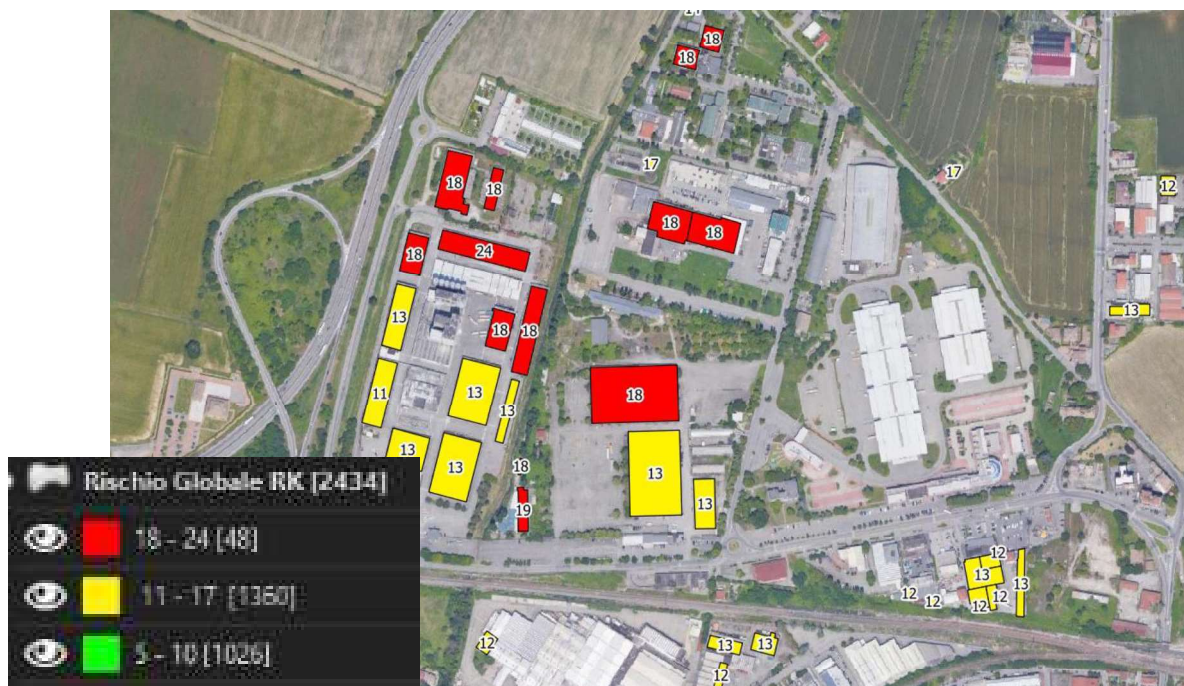
### ***Rischio globale RK (R\_RK)***

La Heat Map (mappa di concentrazione) mostra le zone ad alto rischio (rosso) mediante un gradiente di colori continuo fino al rischio nullo (trasparente), mentre ogni edificio in MCA è mappato secondo i 3 gradi di rischio globale.
