### **DOCUMENTAZIONE FOTOGRAFICA**

PROGETTO DI FATTIBILITA' TECNICO ECONOMICA OPERE DI RIFUNZIONALIZZAZIONE **IMPIANTISTICA E STRUTTURALE**

PROGETTISTA: Dott. Ing. Agnetti Angelo - Via Tazio Nuvolari 44/A Parma - a.agnetti@273k.it

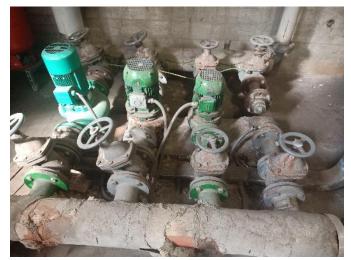
Foto 11 - particolare circolatori collettore UTA

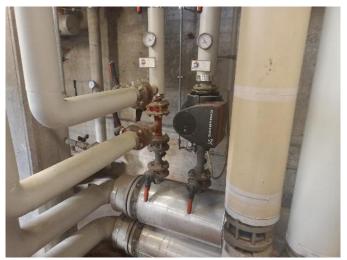
Foto 12 – particolare circolatori collettore servizi

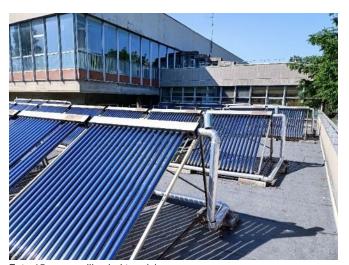
Foto 15 - pannelli solari termici

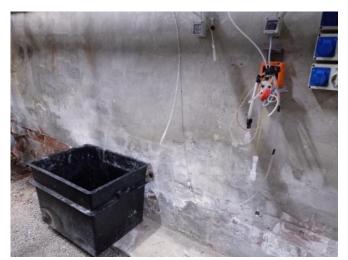
Foto 24 – trattamenti vasca grande

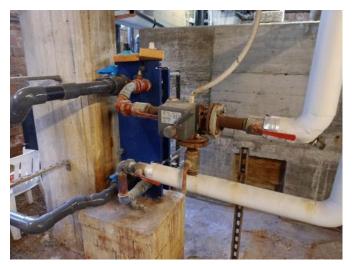
Foto 27 – scambiatore vasche piccole

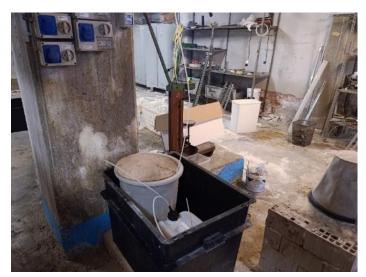
Foto 29 - trattamenti vasche piccole

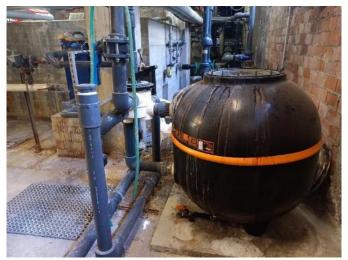
Foto 28 - filtro a masse vasche piccole

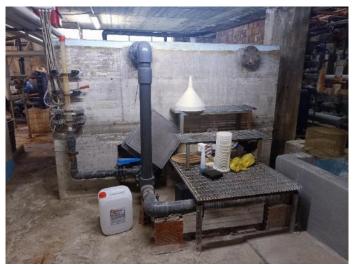
Foto 30 – vasca di compenso vasche piccole

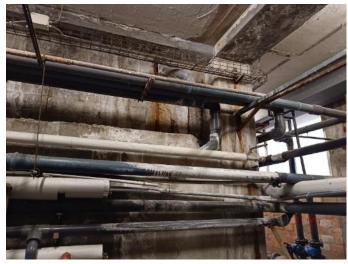
Foto 39 – perdite vasche media e piccola

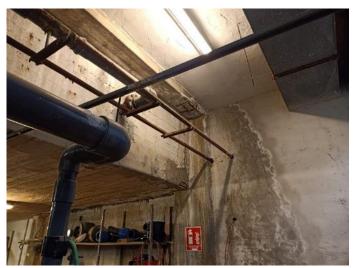
Foto 40 – perdite vasche media e piccola

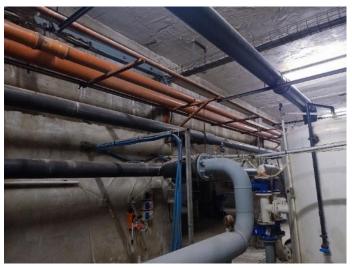
Foto 41 – perdite vasche media e piccola

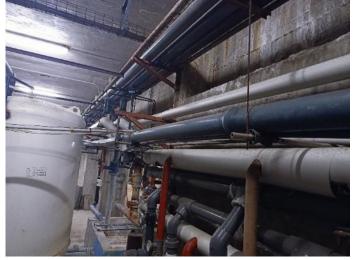
Foto 42 – perdite vasche media e piccola

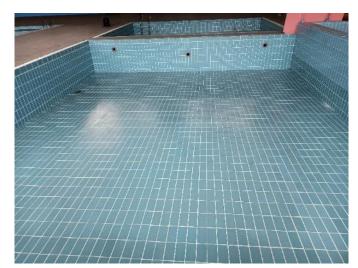
Foto 47 – vasche media e piccola

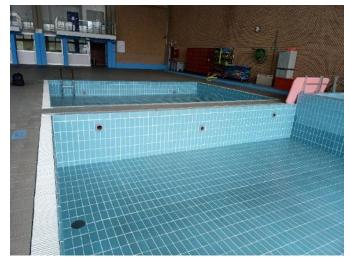
Foto 48 – bordo a sfioro vasche madia e piccola

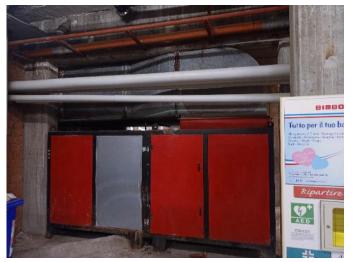
Foto 49 - UTA 1 climatizzazione piano vasche

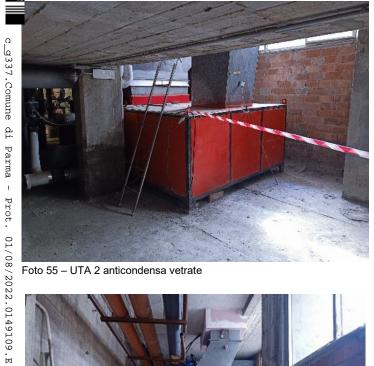
Foto 55 - UTA 2 anticondensa vetrate

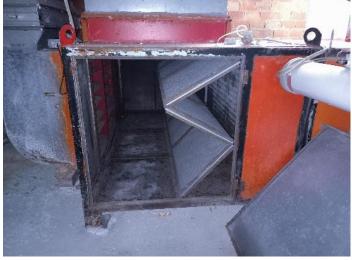
Foto 56 – UTA 2 sezione filtro

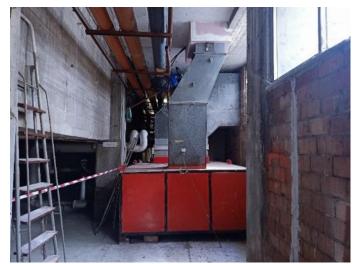
Foto 57 - UTA 2 canale di mandata ed espulsione

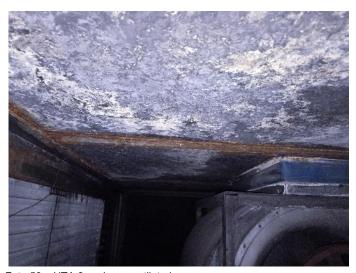
Foto 58 – UTA 2 sezione ventilatori

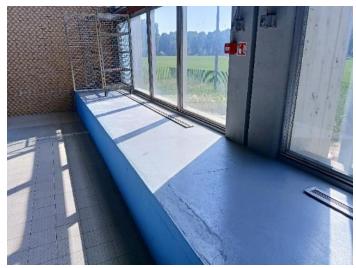
Foto 59 – plenum e bocchette di mandata

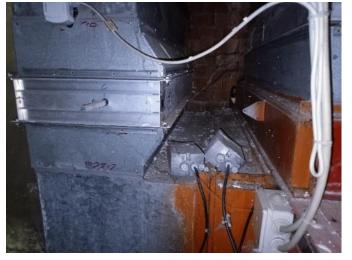
Foto 60 – automazioni serrande

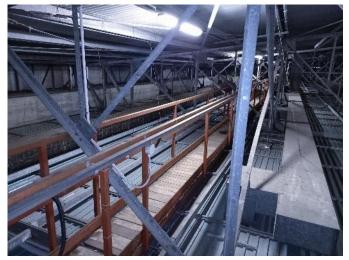
Foto 65 - sottotetto bocchette di espulsione

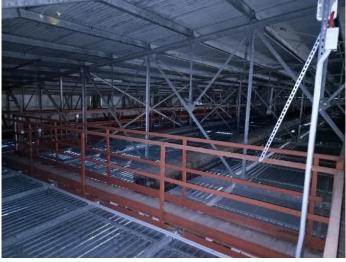
Foto 62 - sottotetto

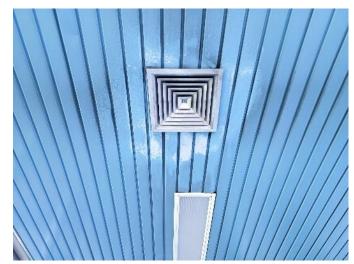
Foto 64 – sottotetto bocchette di mandata
