# COMUNE DI PARMA

Impianto Natatorio "Giacomo Ferrari" Strada Zarotto - Parma

**RELAZIONE TECNICA E STIMA ECONOMICA**

PROGETTO DI FATTIBILITA' TECNICO ECONOMICA OPERE DI RIFUNZIONALIZZAZIONE  
IMPIANTISTICA E STRUTTURALE

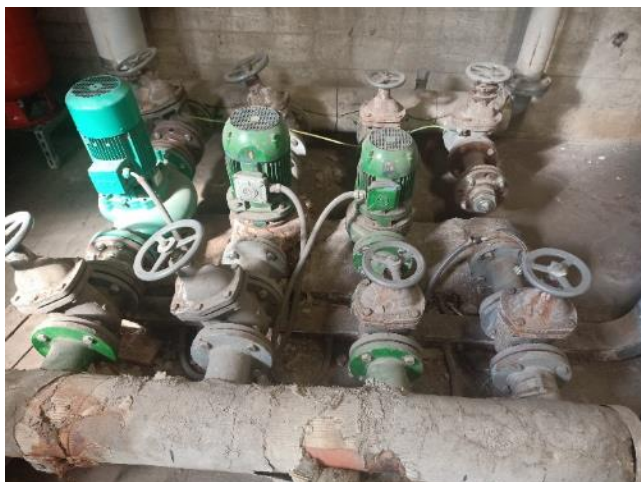
Sul primo spillamento verso il riscaldamento UTA sono presenti tre pompe su 4 di cui almeno due in apparenza non funzionanti mentre sui circuiti di riscaldamento acqua di piscina, i circolatori sono stati sostituiti con altri di recupero.

Foto 7 – collettore batterie di scambio UTA

Deve essere prevista inoltre la sostituzione dei circolatori non più in esercizio con altri aventi le stesse prestazioni in particolare su collettore secondario dovranno essere installate numero 3 pompe online di tipo centrifugo monostadio a motore ventilato ad inverter integrato del tipo compatto inline con motore monofase direttamente flangiato e albero passante.

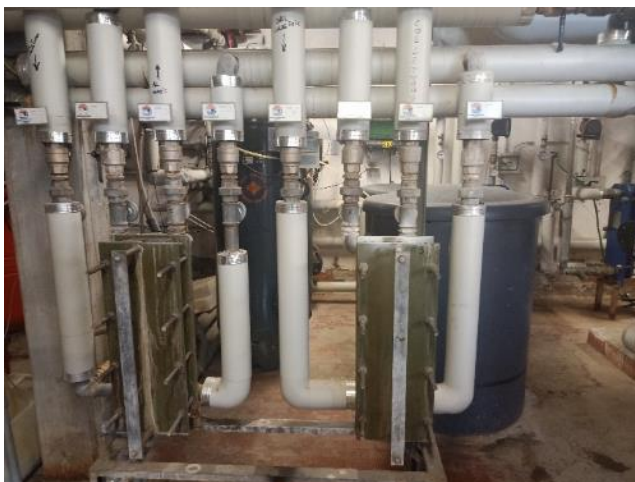
Foto 8 – scambiatori per produzione ACS

I due scambiatori per la produzione di acqua calda sanitaria sono irrimediabilmente danneggiati, perdono vistosamente dalle piastre e vogliono sostituiti.

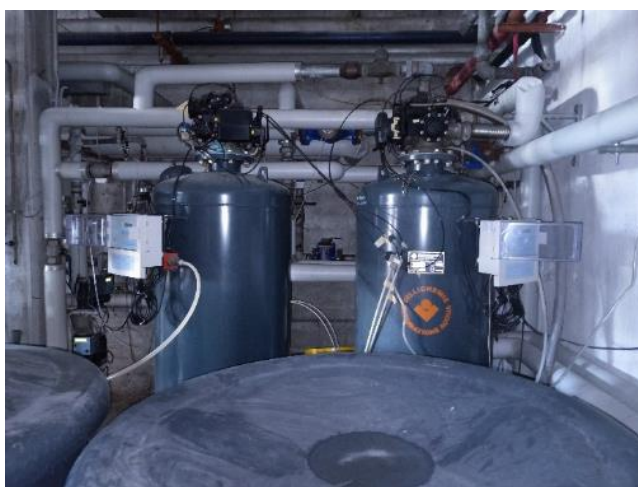
Uno dei due addolcitori non è funzionante e necessita di un pesante intervento di revisione o di sostituzione; anche le apparecchiature per i trattamenti e disinfezione dell'acqua sono compromesse.

Foto 9 – addolcitori

Occorre prevedere sostituzione dei sistemi di addolcimento filtrazione, trattamento e disinfezione dell'acqua sanitaria. Occorre inoltre inserire sistema di disinfezione per l'acqua stoccata nell'accumulo iniziale:

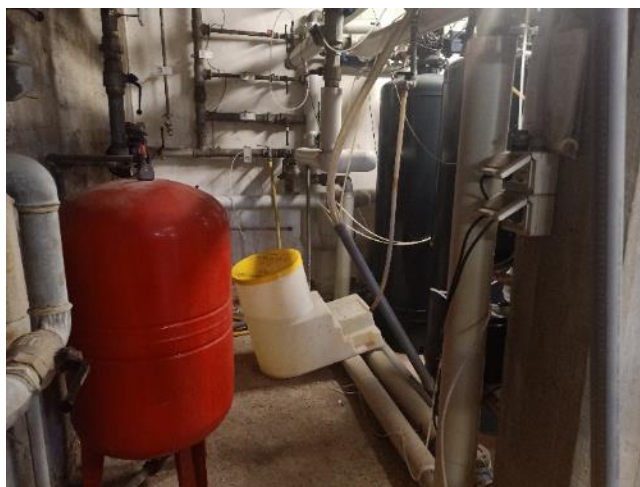
Foto 10 – trattamenti acqua

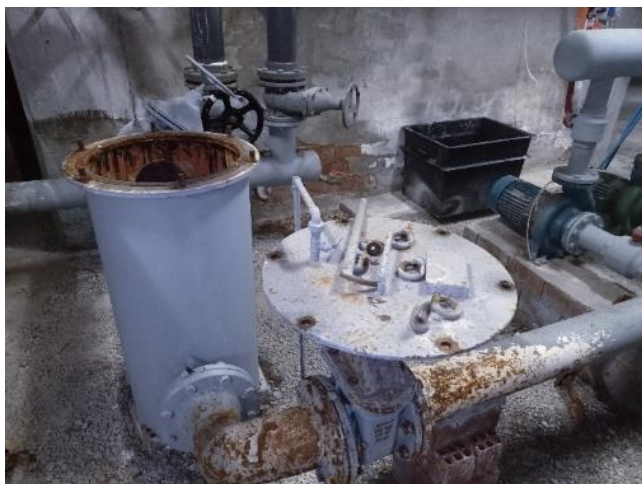
I componenti della centrale di trattamento dell'acqua sono altamente obsoleti e compromessi dal tempo e dall'usura e vogliono interamente sostituiti; I prefiltri, i filtri, i circolatori ed il piping presenti sono di tipologie la cui ricambistica è oggi fuori mercato quindi non più riparabili o manutenibili.

Foto 11 – prefiltraggio

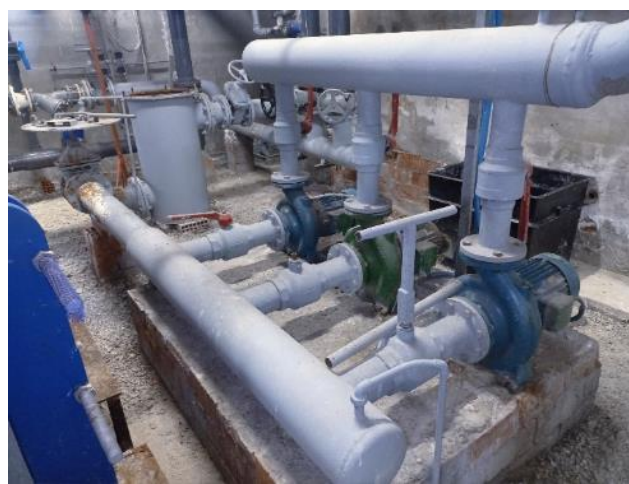
Foto 12 – circolatori

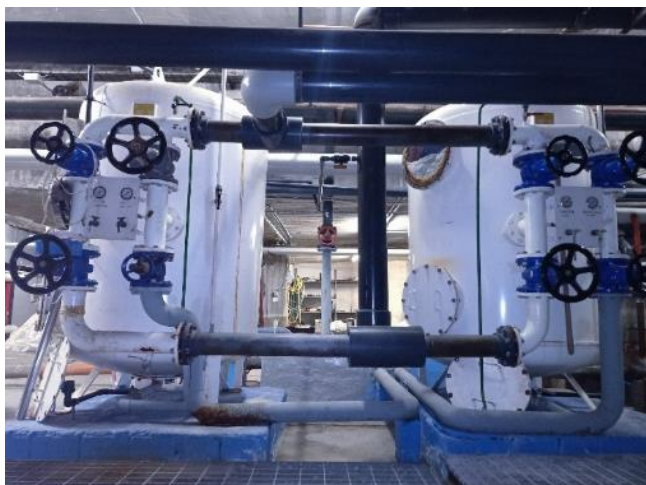
Foto 13 – filtri a masse

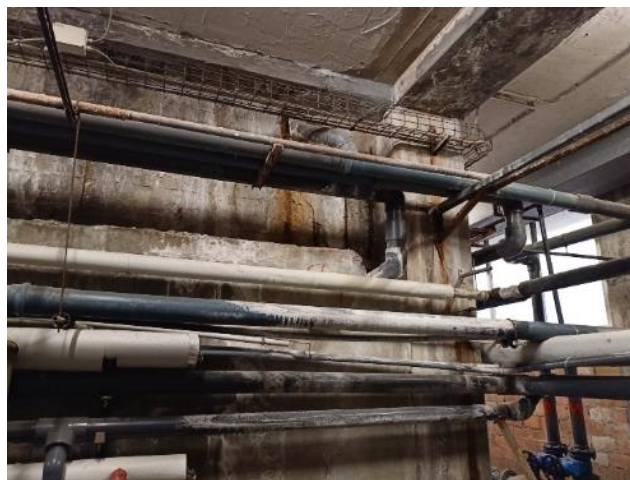
Foto 14 – tubazioni di immissione e scarico

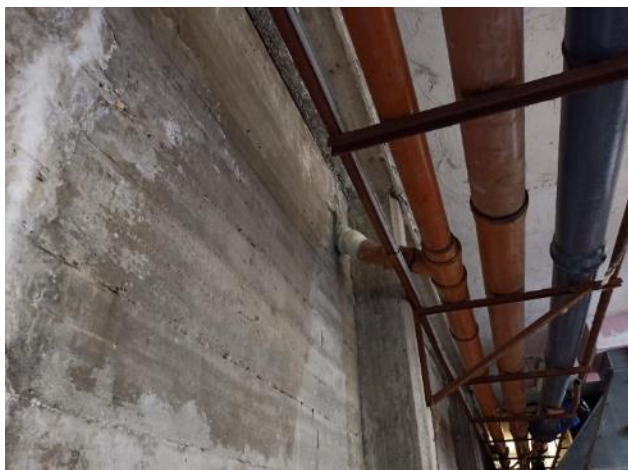
- In corrispondenza degli elementi canalina di bordo sfioro lungo tutto il perimetro con particolare evidenze sul lato est dove le ripetute fuoriuscite hanno provocato la disgregazione del calcestruzzo e l'intaccamento dei ferri di armatura.  
Sullo stesso lato sono state interessate le staffe reggi tubazioni e la canaline elettriche oggi sostenute con l'uso di puntelli
- Il contorno degli scarichi originali (passanti e flange), inghisati nel calcestruzzo, sono completamente corrosi dell'aggressione dell'acqua di piscina e non più ripristinabili con interventi tampone;

Foto 21 – perdite dalla vasca

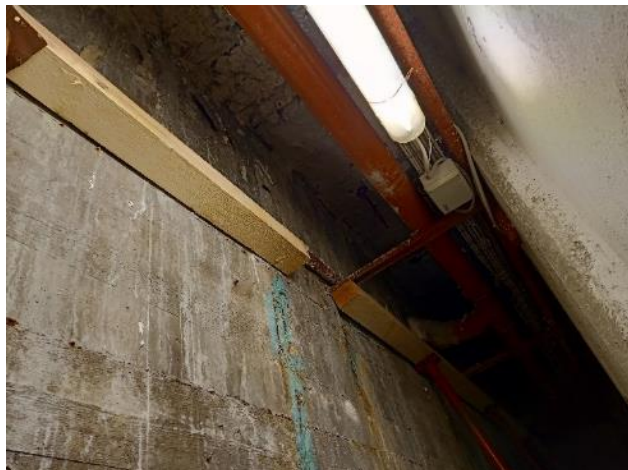
Foto 22 – staffe reggi tubazioni puntellate

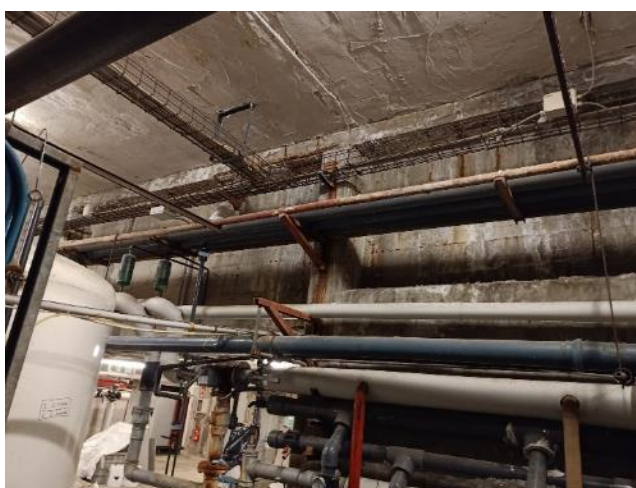
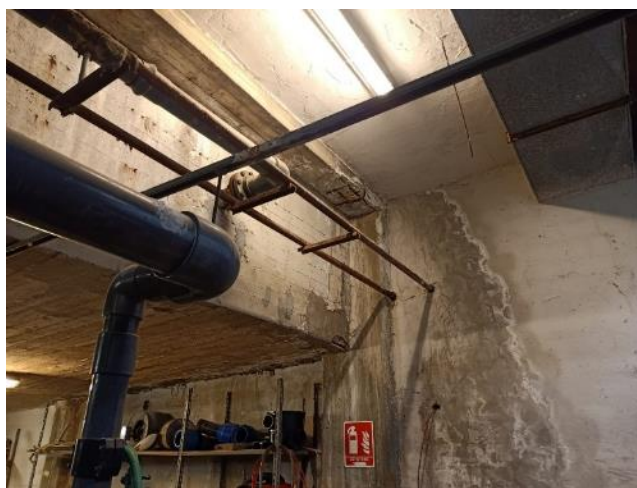
Sul piano vasca si è potuto accertare in generale come le canaline di sfioro abbiano perso il dovuto grado di tenuta e come il rivestimento di piscina appaia in varie posizioni a “fughe svuotate” cioè sia venuto a mancare il dovuto grado di tenuta tra le mattonelle; nella vasca grande il fenomeno è particolarmente evidente all'interno dello stramazzo di scarico.

Foto 23 – perdite diffuse dalla vasca

Foto 24 – perdite diffuse dalla vasca

Per scongiurare inoltre le numerose perdite diffuse lungo i manufatti in calcestruzzo occorre procedere ad un perfetto isolamento dell'Interno delle vasche. Su tutta la superficie è proposta l'applicazione di telo in PVC armato e termosaldato per garantire nello stesso tempo tenuta e finitura estetica; tale rivestimento può essere facilmente esteso a settori, sovrapposto nelle giunte e saldato in opera.

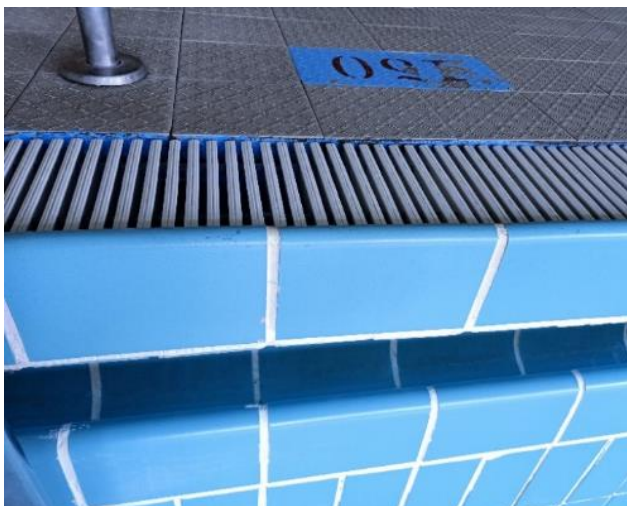
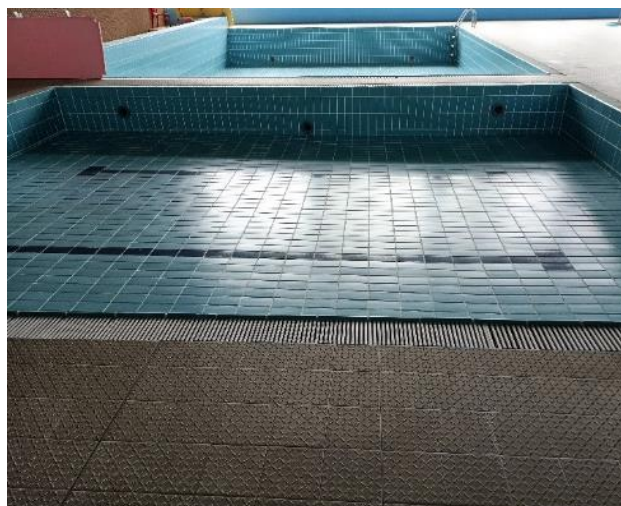
Foto 25 – bordo sfioro superiore ed inferiore vasca grande

Foto 26 – bordo a sfioro piscina piccola

Per la vasca medie piccola si prevede la demolizione e rifacimento della canalina sfioro non più ottenuta e degli scarichi attraversanti il solaio.

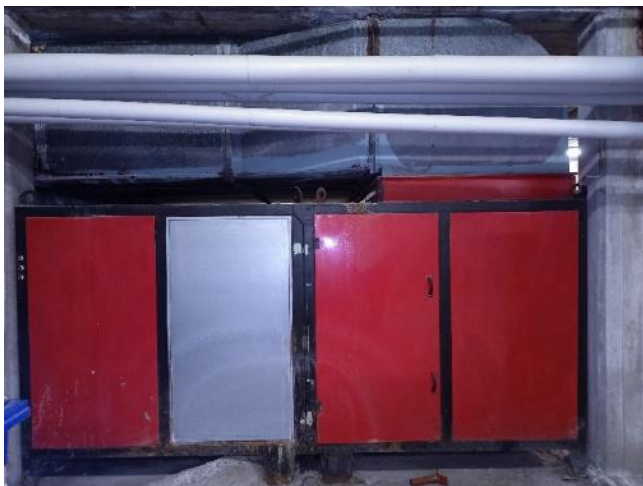
In questo caso la funzione deumidificazione del locale è insufficiente e unicamente affidata ad un'immissione sostenuta di aria esterna naturalmente quando le condizioni ambientali lo permettono.

Foto 27 – centrale di trattamento piano vasche

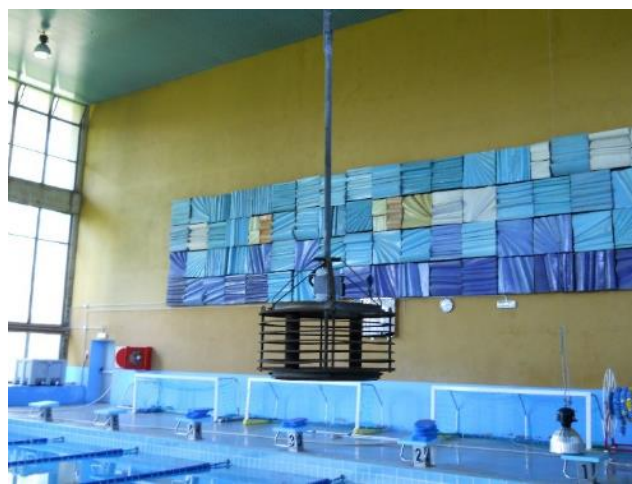
dell'ambiente; in passato tale compito era affidato ad un sistema di destratificatori a soffitto che furono eliminati nel 2009 per questioni di sicurezza. Complice l'inefficacia dell'estrazione a soffitto, l'aria di rinnovo si limita a creare una sorta di effetto soffitto per poi essere aspirata solo sul lato sinistro dell'ambiente senza invadere le zone con presenza di persone

Foto 32 – destratificatori rimossi nel 2009

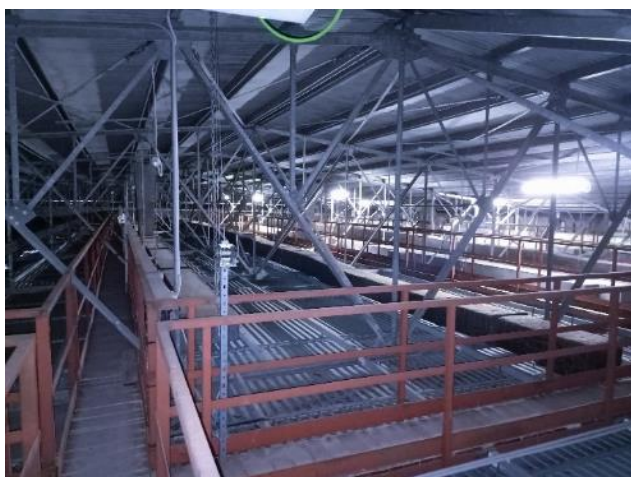
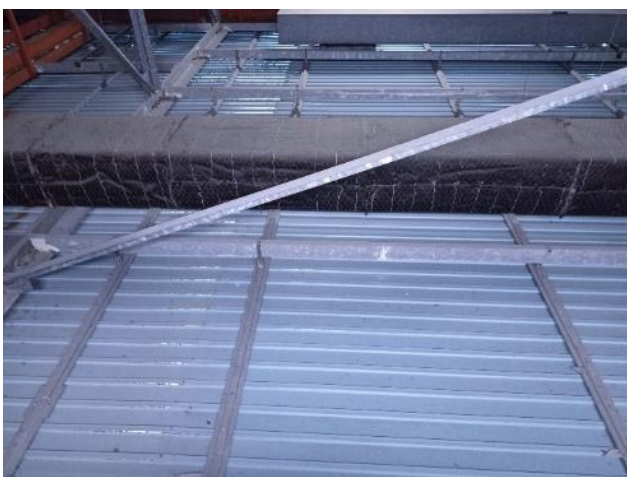
Le canalizzazioni versano infine in un cattivo stato manutentivo interno ed esterno; da un esame a vista sono visibili accumuli di polvere, film di depositi stratificati e segni evidenti di deterioramento irrimediabile della lamiera e degli staffaggi. A tal proposito non sono stati reperiti o resi disponibili report di ispezione e interventi pulizia delle unità di trattamento e delle canalizzazioni durante gli anni di attività.

Foto 33 – canalizzazioni sottotetto

Foto 34 – canalizzazioni mandata sottotetto

Anche la distribuzione e l'emissione non sono funzionali devono essere quindi sostituite; per quanto detto in premessa si ipotizza la realizzazione di un plenum di mandata per tutta la lunghezza del piano vasca e una ripresa bassa sul lato corto dell'ambiente natatorio. Si indica l'utilizzo di canalizzazioni microforate ad alta induzione realizzate in materiale plastico o metallico a doppia verniciatura per ambienti di piscina.
