COMUNE DI PARMA
Provincia di Parma

IMPIANTO NATATORIO "GIACOMO FERRARI"

VALUTAZIONE DELLE VULNERABILITA' TANGIBILI PER AZIONI STATICHE

VALUTAZIONE DELLA SICUREZZA STRUTTURALE

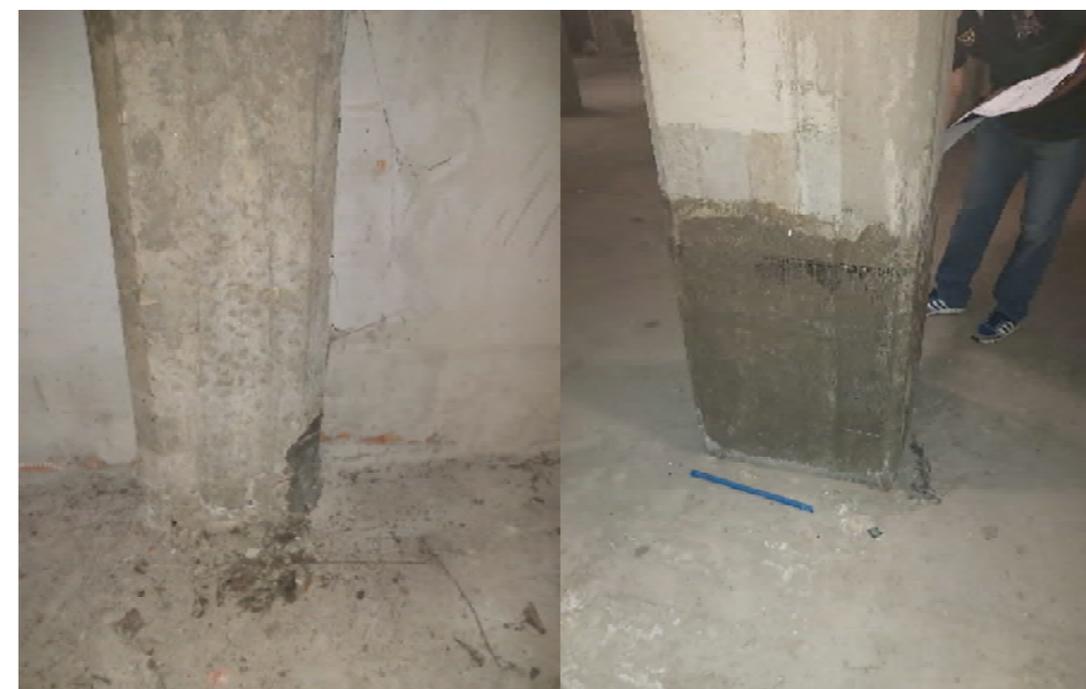
Non è pertanto nota la tipologia di fibre adottata e le motivazioni di tale intervento. I pilastri oggetto di trattamento, inoltre, nella elevazione del fusto, non presentano fessurazione alcuna.

Visionata la condizione di altri pilastri a piano interrato (livello -4.26m) si ritiene che la fasciatura alla base dei pilastri sia stata motivata dalla espulsione del calcestruzzo di copriferro negli spigoli, distacco verosimilmente avvenuto nei passati eventi sismici per mancanza di raffittimento delle staffature di cerchiatura in prossimità dell'innesto in platea.

Il particolare, poiché associato alla completa assenza di fessurazioni sia orizzontali che verticali lungo il fusto dei pilastri (di modesta elevazione per la funzione di sostegno delle vasche in c.a. delle piscine), a parere dello scrivente non è da ritenersi critico.

Figura 1: Condizioni dei pilastri di livello interrato: con fasciatura alla base e con distacco del copriferro in angolo

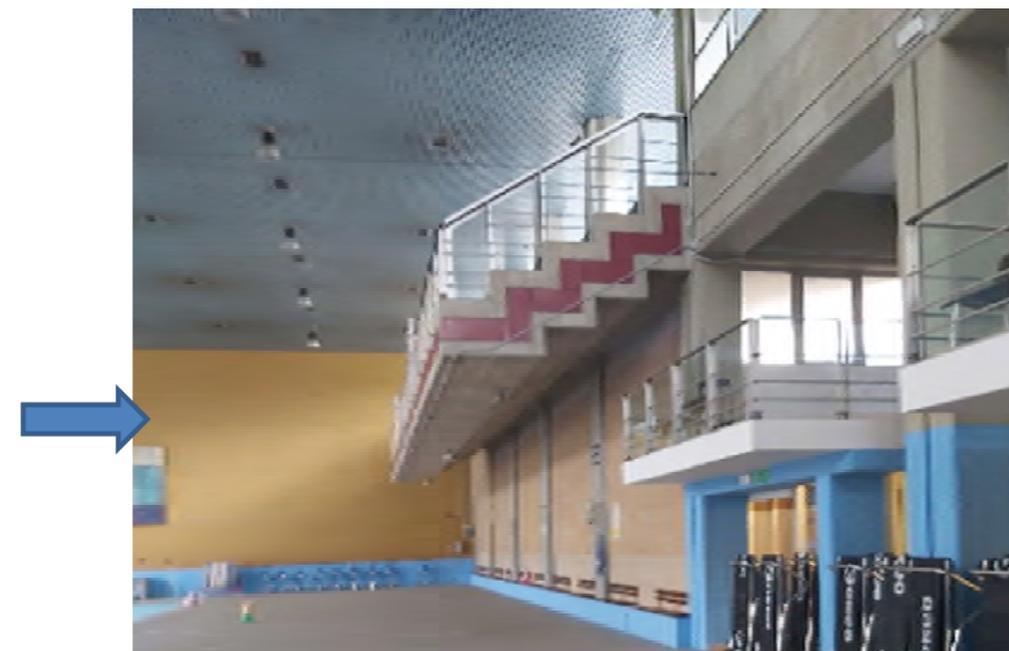
Le murature di tamponamento dei "lati corti" della sala delle vasche presentano altezza considerevole e fessurazione orizzontale ad interasse costante.

Figura 2: Vista della tribuna a sbalzo e della muratura di tamponamento perimetrale della sala delle vasche

Preso atto della rappresentazione grafica di tale muratura negli elaborati progettuali, in cui il tamponamento è indicato a doppia parete con intercapedine, senza tuttavia alcuna specifica in merito, si ritiene ragionevole riferire la fessurazione orizzontale a cordoli di irrigidimento. L'ampiezza della parete (31ml c.a.) suggerirebbe la necessità di nervature verticali di cui, tuttavia, non vi è riscontro negli elaborati progettuali e nelle fessure in parete.

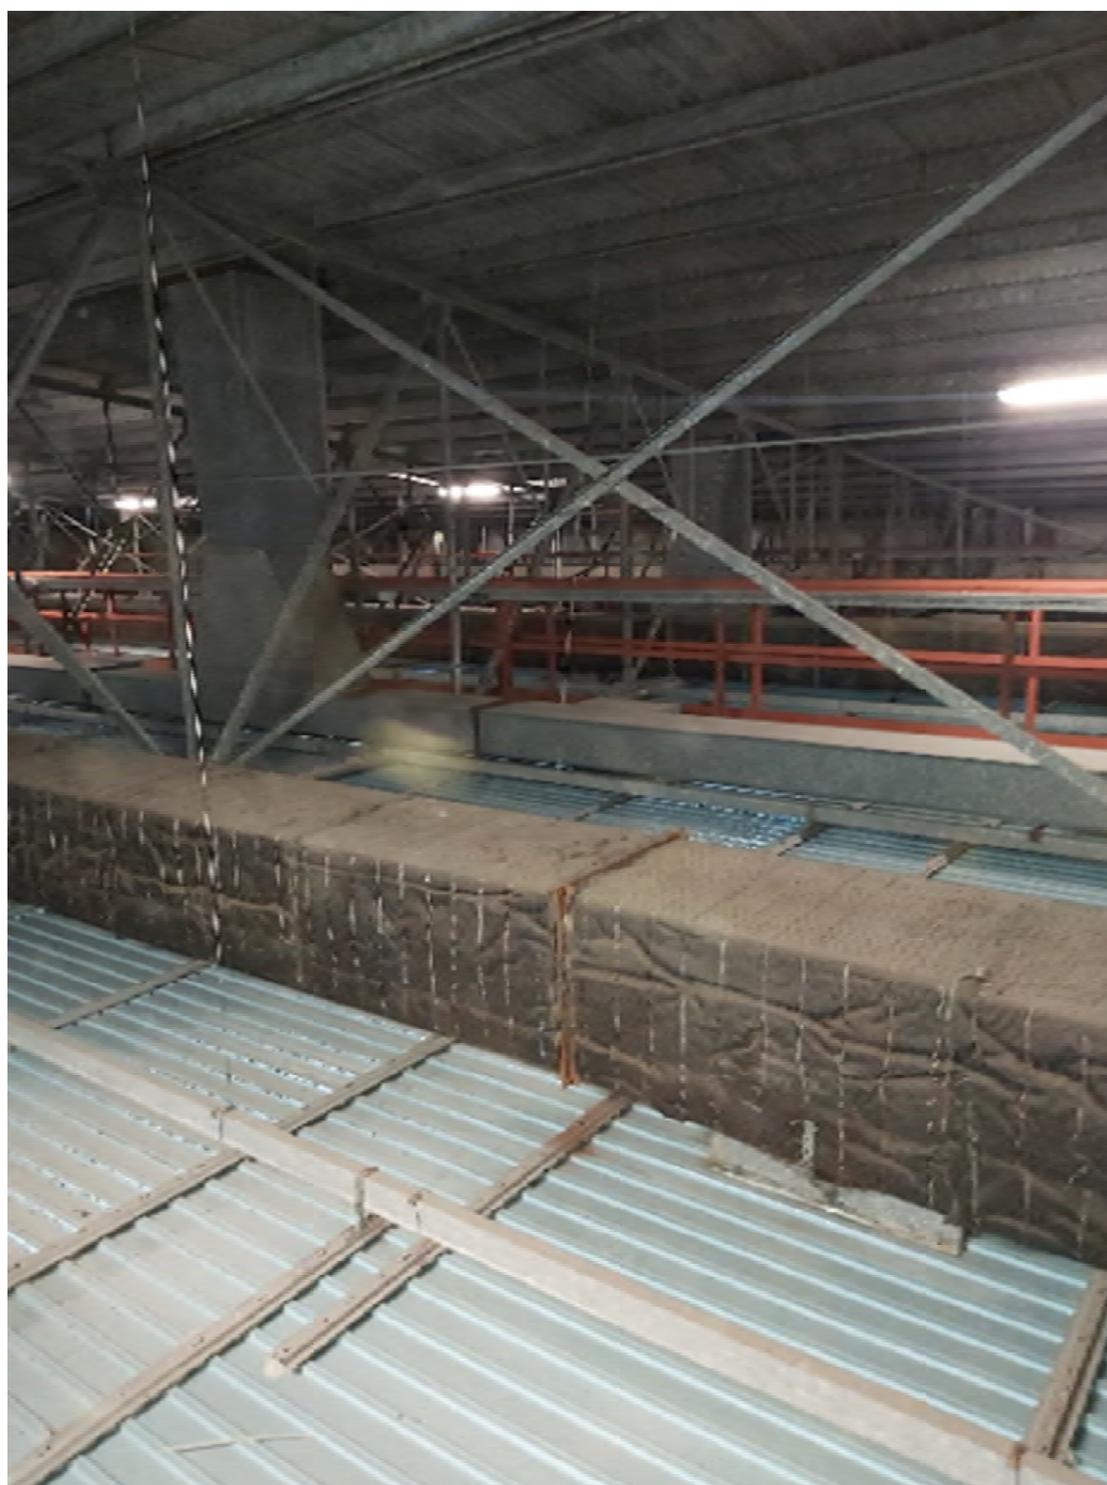
Delle travi reticolari di copertura non sono tuttavia note le condizioni delle unioni bullonate e le condizioni corrosione dei profili e/o della bulloneria per la impossibilità di ispezione della intera estensione del livello di copertura.

Il periodo di operatività delle travature insieme con l'aggressività dell'ambiente interno (sia per percentuale di umidità che per la presenza di cloro) contribuiscono al rischio di vulnerabilità, benché non direttamente tangibile.

Figura 3: Vista della intercapedine in copertura con travi reticolari, arcarecci e controventi di connessione delle travi, lastre di copertura, controsoffitto in lamiera fissato su telaio metallico di supporto in appensione alle travi e agli arcarecci di copertura, canalizzazioni impiantistiche fissate in appoggio al telaio di fissaggio del controsoffitto, passerelle di ispezione

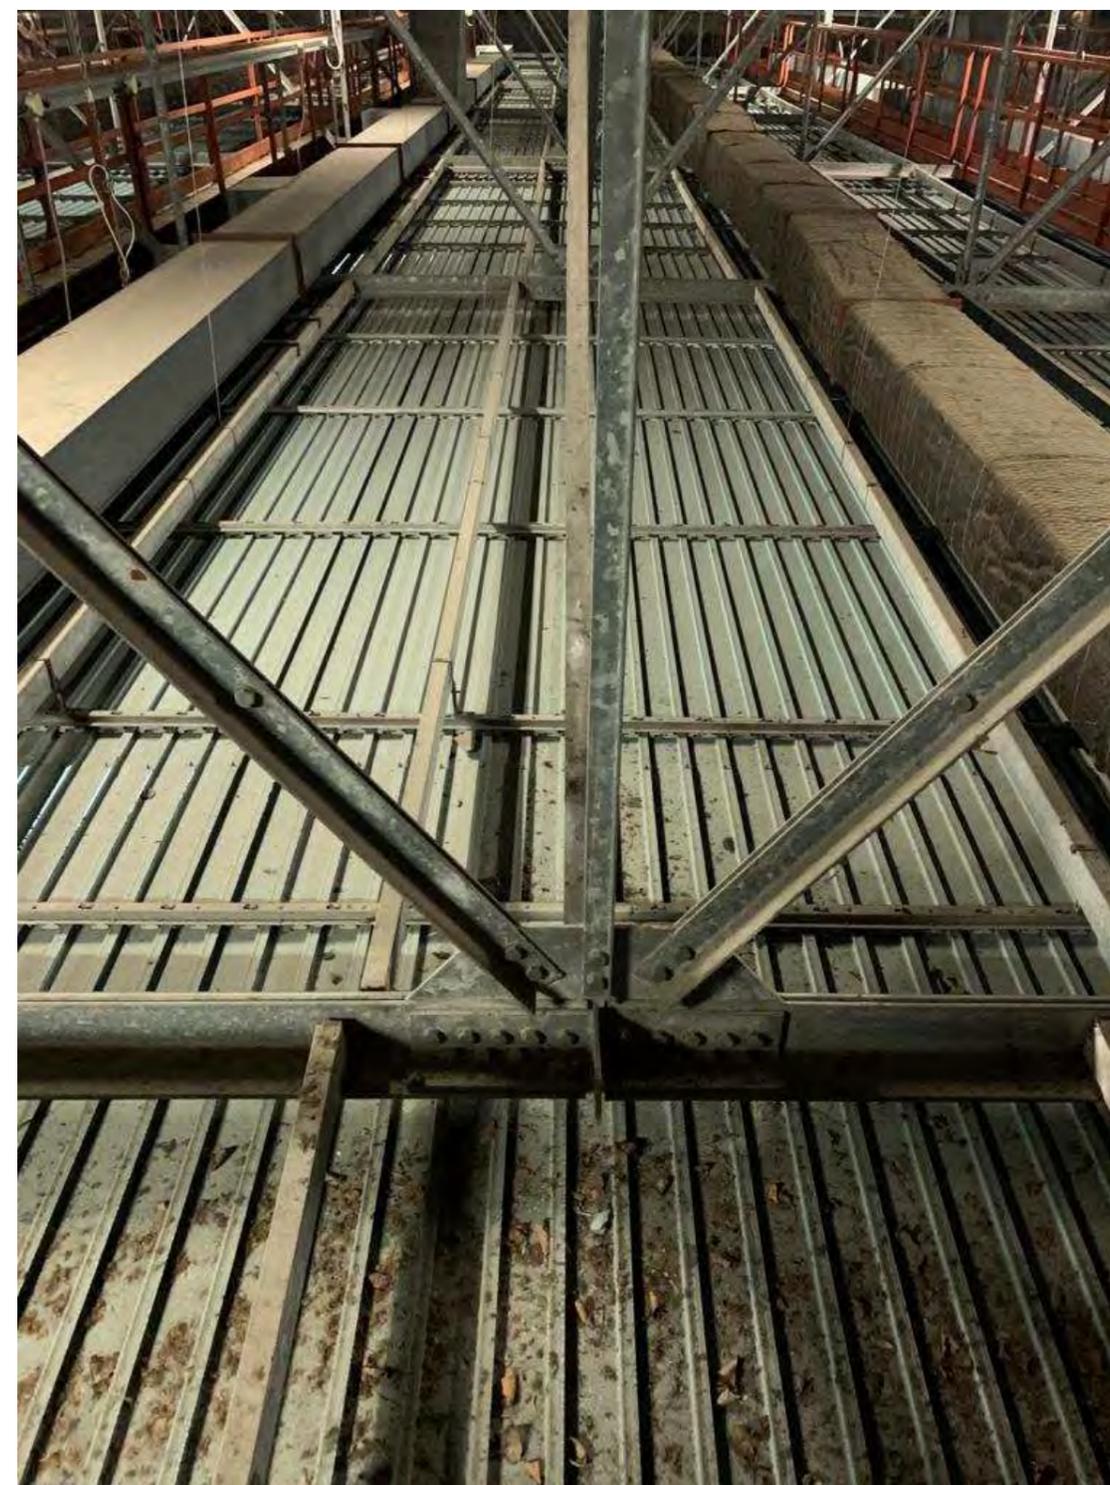
Figura 4: Tubolari del telaio di sostegno del controsoffitto in lamiera in appoggio sul lato del profilo al L accoppiato del tirante della reticolare

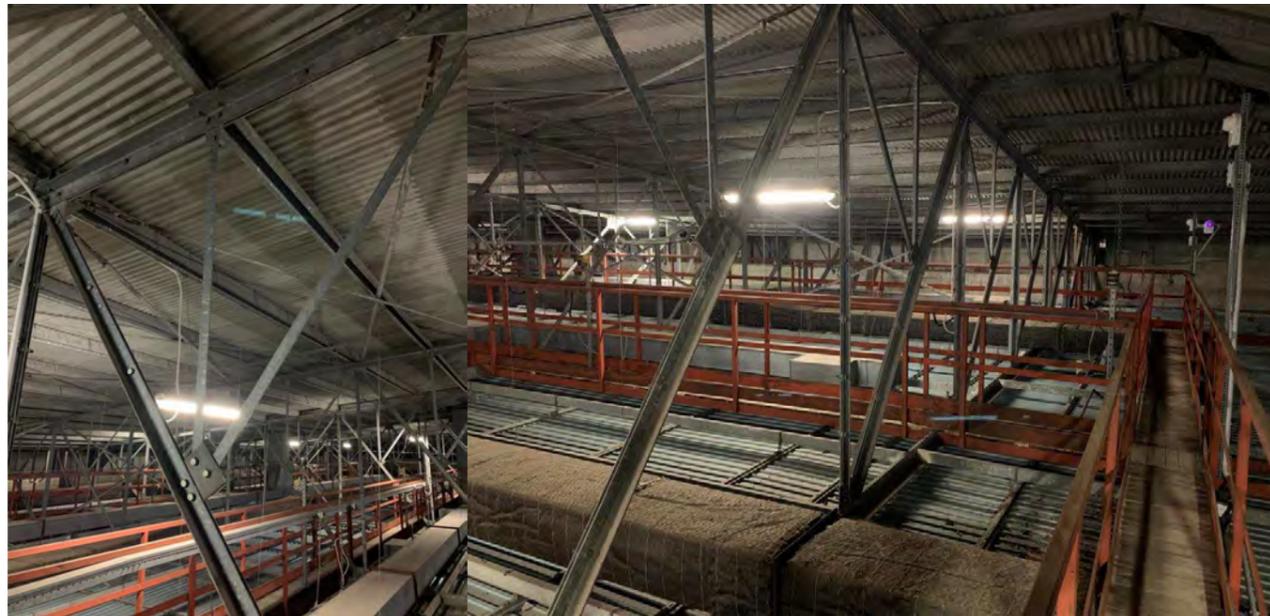
Figura 5: Viste della intercapedine di copertura

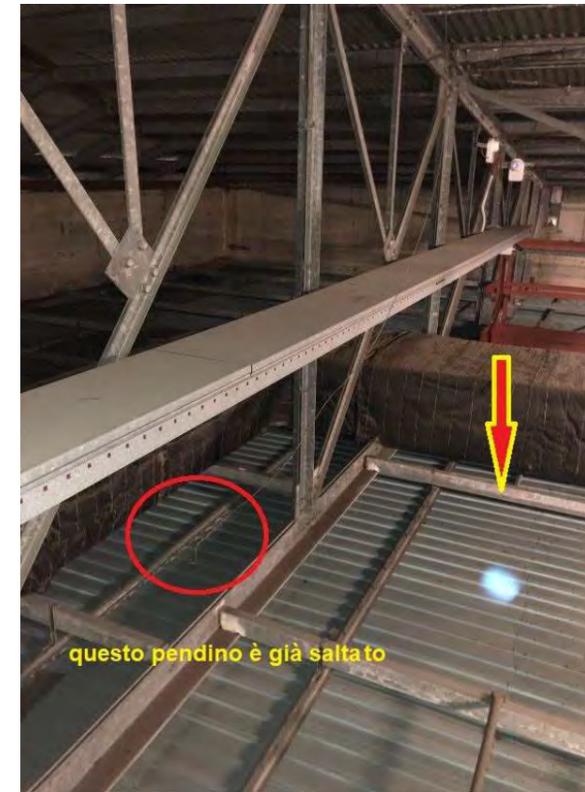
Figura 6: Criticità del sistema di fissaggio del controsoffitto

1. Appoggio diretto di orditure metalliche secondarie ai profili metallici della struttura principale, con rischio di collasso per perdita di appoggio (condizioni sismiche o vento forte)
2. Elevata corrosione e degrado delle canalizzazioni in appoggio sulla struttura del controsoffitto
3. Distacco di alcune pendinature

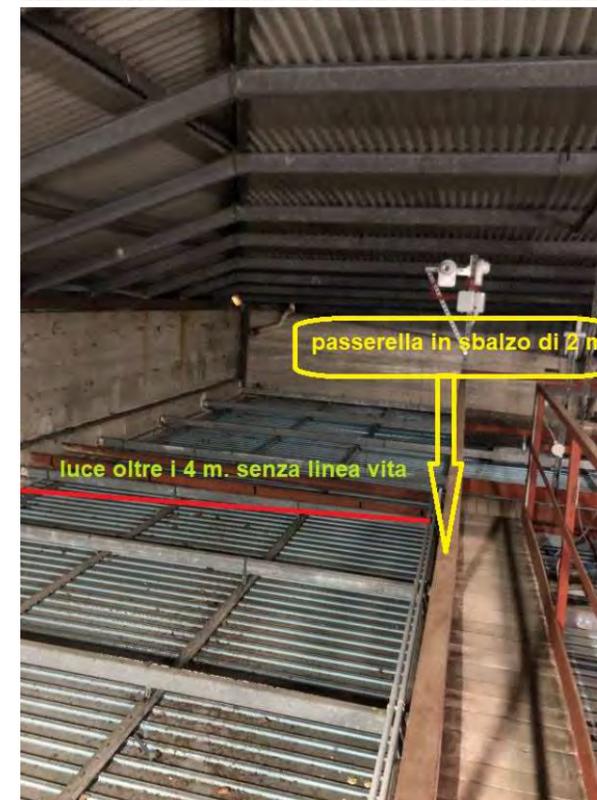
Figura 7: Criticità di accessibilità

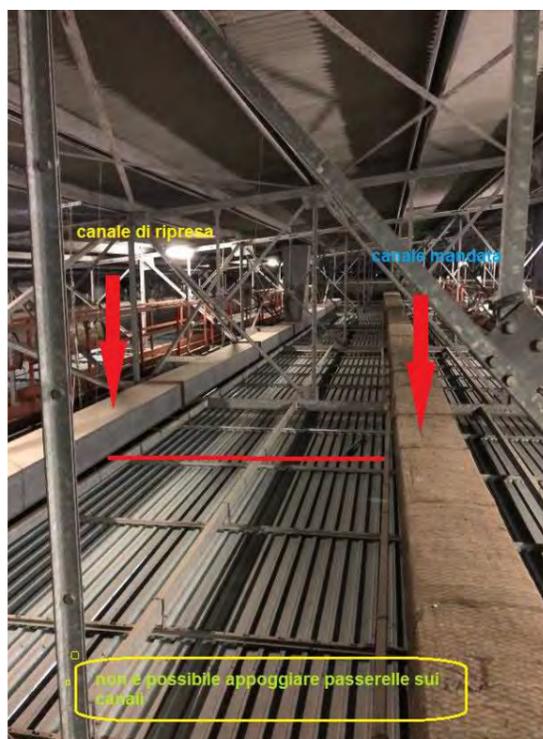
Figura 8: Condizioni delle canalizzazioni ed accessibilità

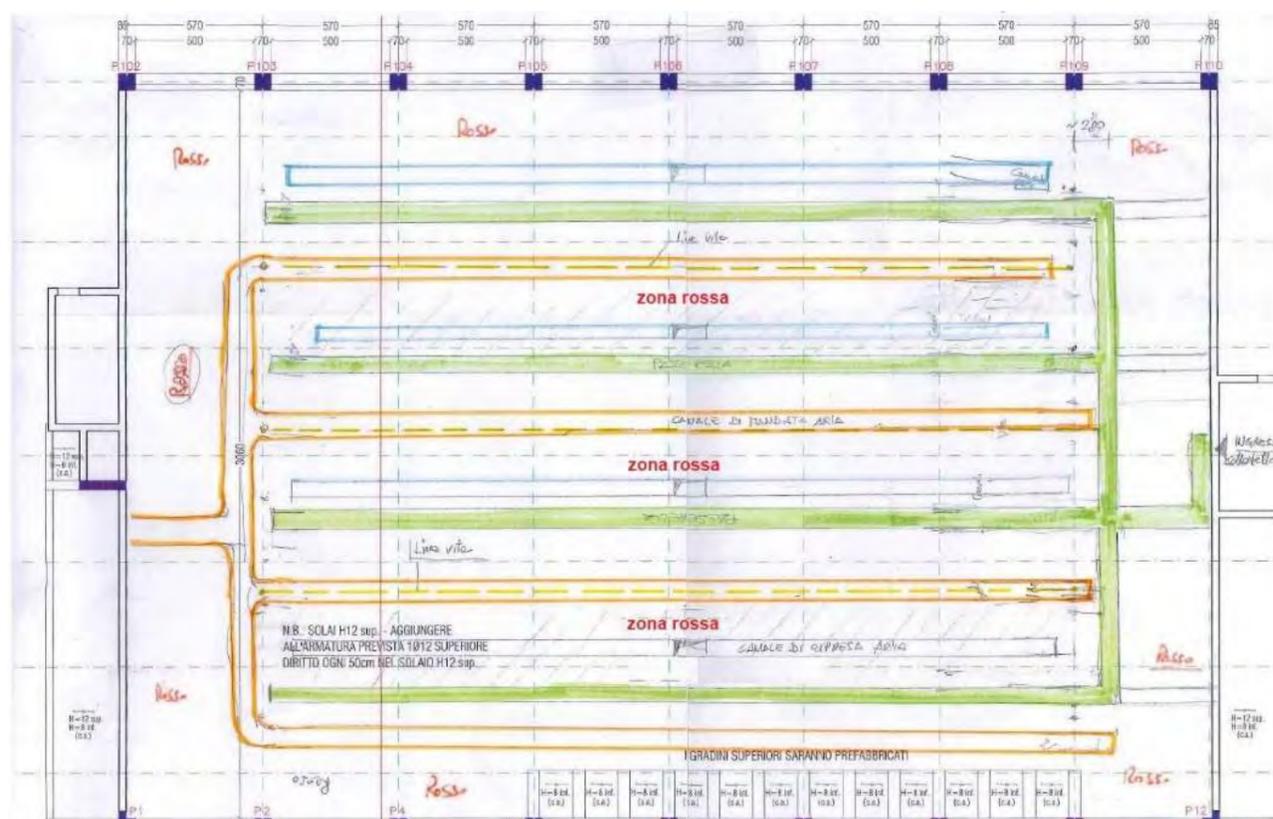
Figura 9: Zone "rosse" di NON Accessibilità nella intercapedine di copertura (in giallo le passerelle ed in verde di canali impiantistici)

Preso atto dello stato dei luoghi e delle vulnerabilità tangibili riscontrate, tali da inibire la fruibilità in sicurezza della struttura, si è valutata l'efficacia di un intervento di messa in sicurezza passivo per possa garantire le utenze da distacchi improvvisi di elementi di controsoffittatura.

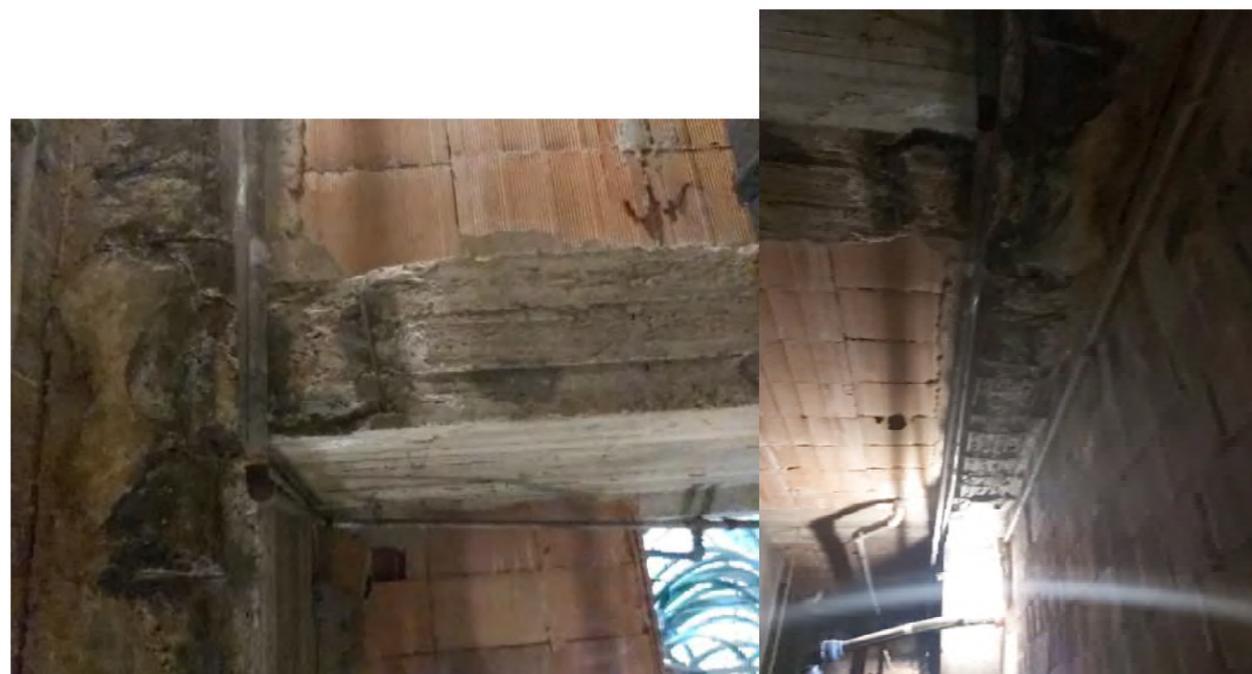
A piano interrato (livello -4.26m), in corrispondenza dei locali tecnici è stato riscontrato in elevato degrado delle parti in c.a. per carbonatazione del calcestruzzo e corrosione dei ferri esposti. Il fenomeno è enfatizzato da:

Sulle armature a vista sono state rilevate tracce di passati interventi di protezione delle armature con prodotti a base di malta idraulica monocomponente rialcalinizzante anticorrosiva senza tuttavia completare il procedimento con la ricostruzione delle parti di calcestruzzo mediante applicazione di malta idraulica antiritiro con effetto tixotropico.

Figura 10: Degradamento per carbonatazione e corrosione delle parti in c.a. a vista nei locali tecnici di piano interrato

Ciò malgrado non sono state riscontrate fessurazioni e deformabilità significative sulle travi sui campi di solai ad esse riferiti. Per queste zone dovranno essere comunque previsti interventi di ripristino e protezione delle parti in c.a., eventualmente combinandoli con le lavorazioni di rinforzo emerse dalla analisi statica e dinamica.
