## 1) PROGEO MOLINI – strada Bergonzi 54, Vicofertile

# MonitoRem

**Monitoraggio  
Remoto**

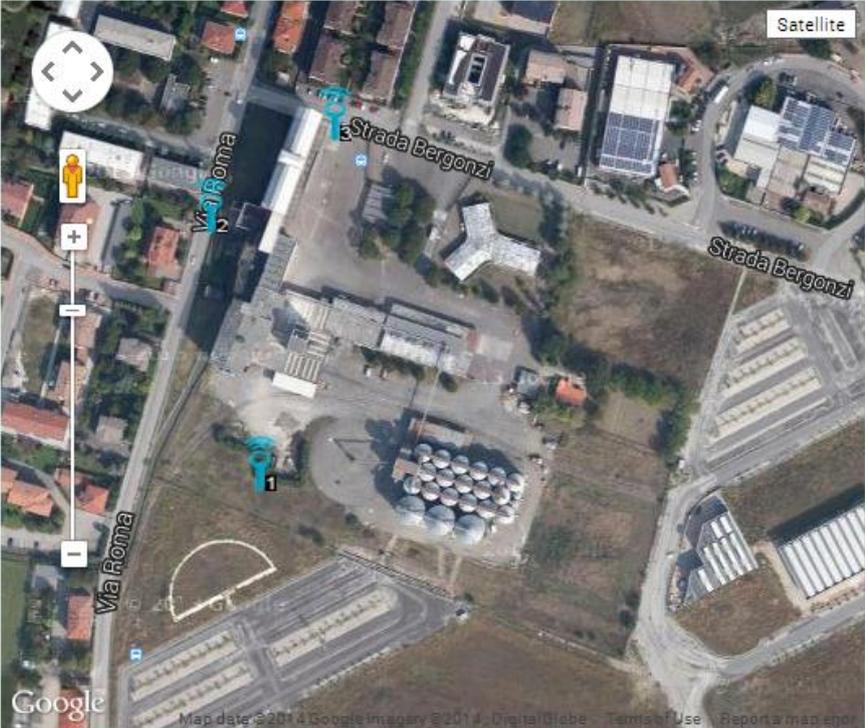
#### Stazioni Fonometriche

<u>Punto</u>	<u>Data</u>	<u>Leq Day</u>	<u>Leq Night</u>
<u>1 (1)</u>	<u>16/12/2012</u>	<u>46</u>	<u>44,4</u>
<u>2 (2)</u>	<u>16/12/2012</u>	<u>58,8</u>	<u>58,2</u>
<u>3 (3)</u>	<u>16/12/2012</u>	<u>56,3</u>	<u>55,7</u>

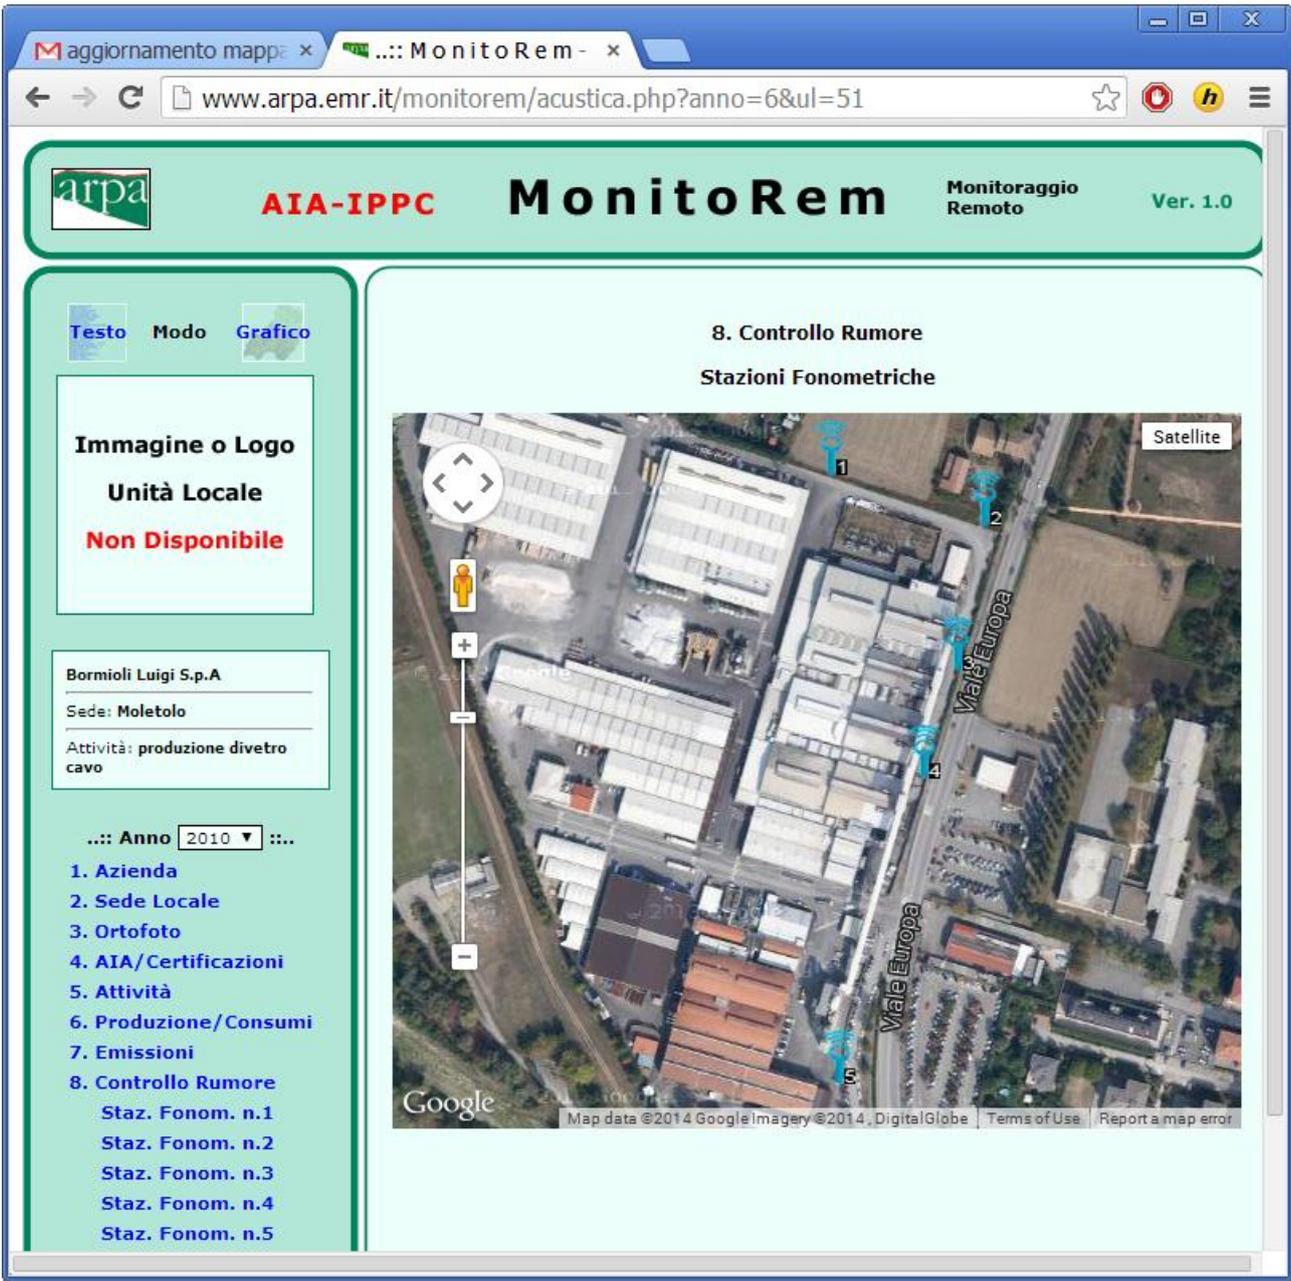
8. Controllo Rumore  
 Stazioni Fonometriche

<u>Punto</u>	<u>Data</u>	<u>Leq Day</u>	<u>Leq Night</u>
<u>1 (4)</u>	<u>16/11/2011</u>	<u>59.8</u>	<u>58.4</u>
<u>2 (5)</u>	<u>16/11/2011</u>	<u>64.4</u>	<u>62.2</u>
<u>3 (6)</u>	<u>16/11/2011</u>	<u>73.4</u>	<u>69.6</u>
<u>4 (7)</u>	<u>16/11/2011</u>	<u>73.7</u>	<u>73.4</u>
<u>5 (8)</u>	<u>16/11/2011</u>	<u>62.2</u>	<u>56.7</u>

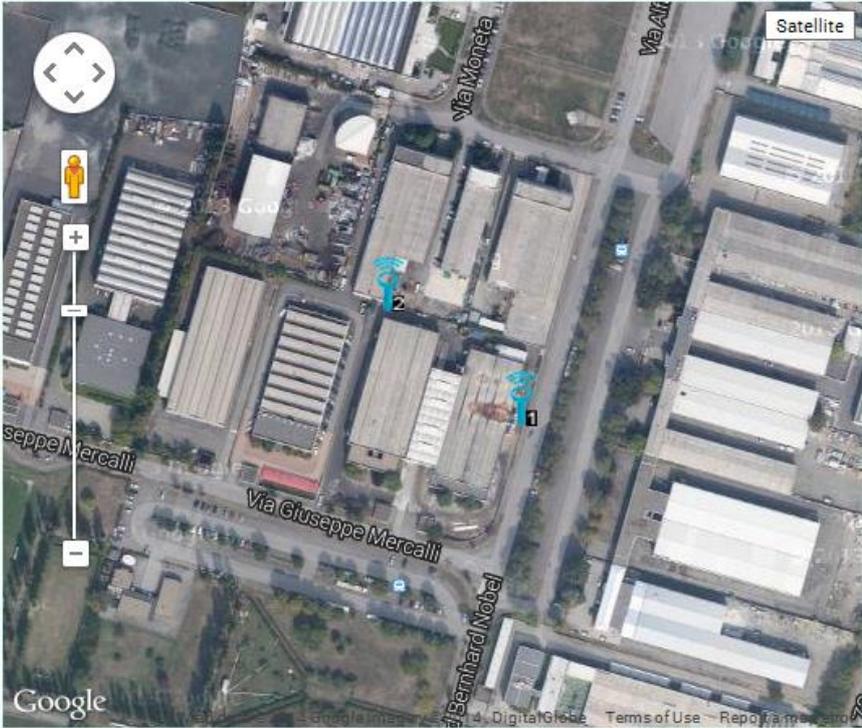
#### Stazioni Fonometriche

Punto	Data	Leq Day	Leq Night
<b>1 (12)</b>	<b>07/05/2012</b>	<b>65,6</b>	
<b>2 (13)</b>	<b>03/05/2012</b>	<b>60,3</b>

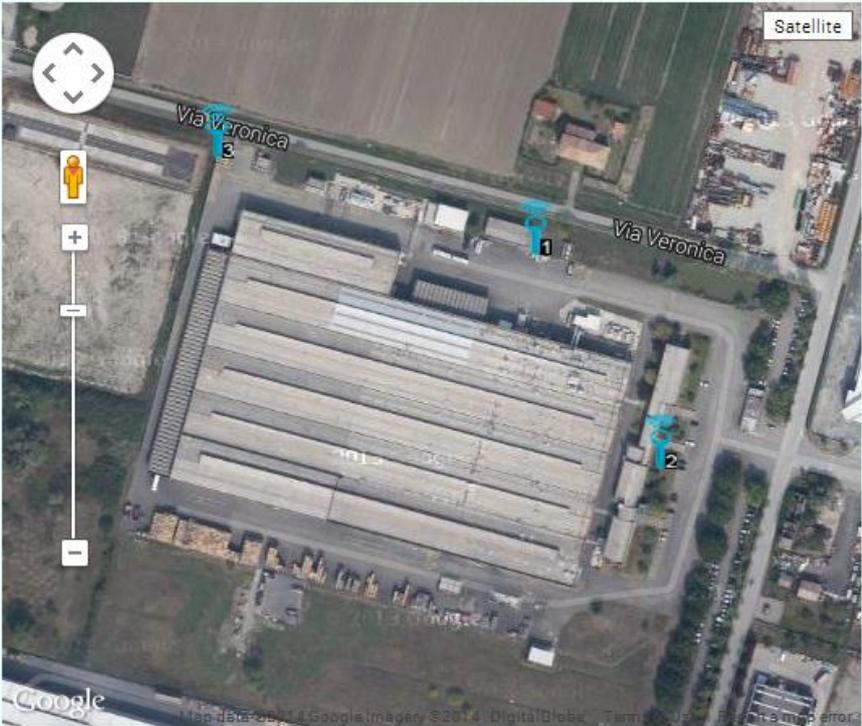
**Stazioni Fonometriche**

<u>Punto</u>	<u>Data</u>	<u>Leq Day</u>	<u>Leq Night</u>
<b>1 (14)</b>	<b>02/05/2012</b>	<b>57,5</b>	<b>54,5</b>
<b>2 (15)</b>	<b>02/05/2012</b>	<b>56,5</b>	<b>52,5</b>
<b>3 (16)</b>	<b>02/05/2012</b>	<b>57,5</b>	<b>55,5</b>

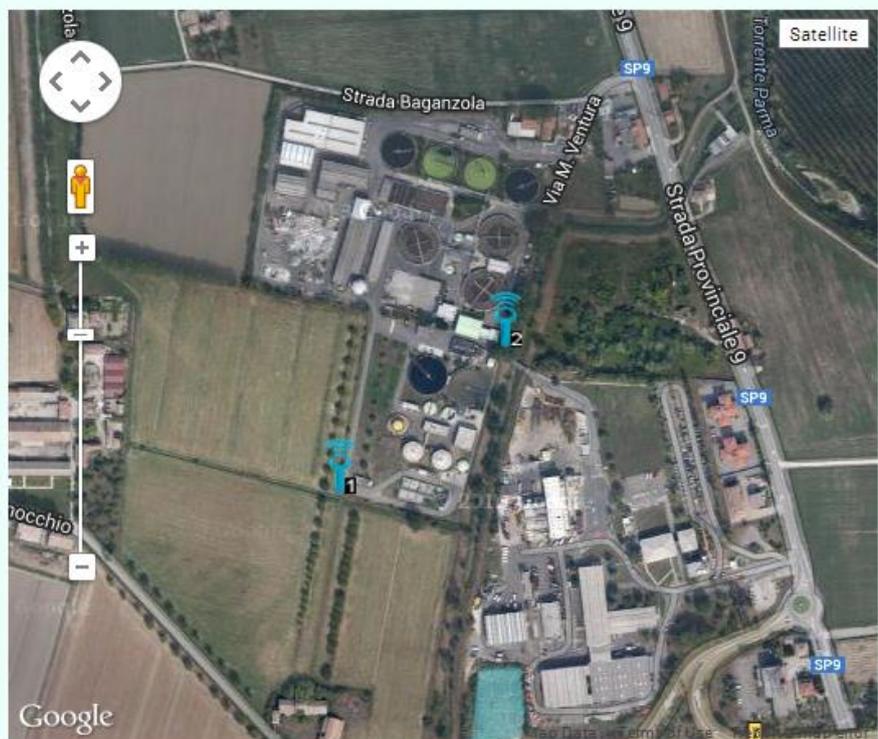
#### Stazioni Fonometriche

<u>Punto</u>	<u>Data</u>	<u>Leq Day</u>	<u>Leq Night</u>
<u>1 (17)</u>	<u>20/06/2011</u>	<u>57,7</u>	<u>56,6</u>
<u>2 (18)</u>	<u>20/06/2011</u>	<u>59</u>	<u>54,4</u>

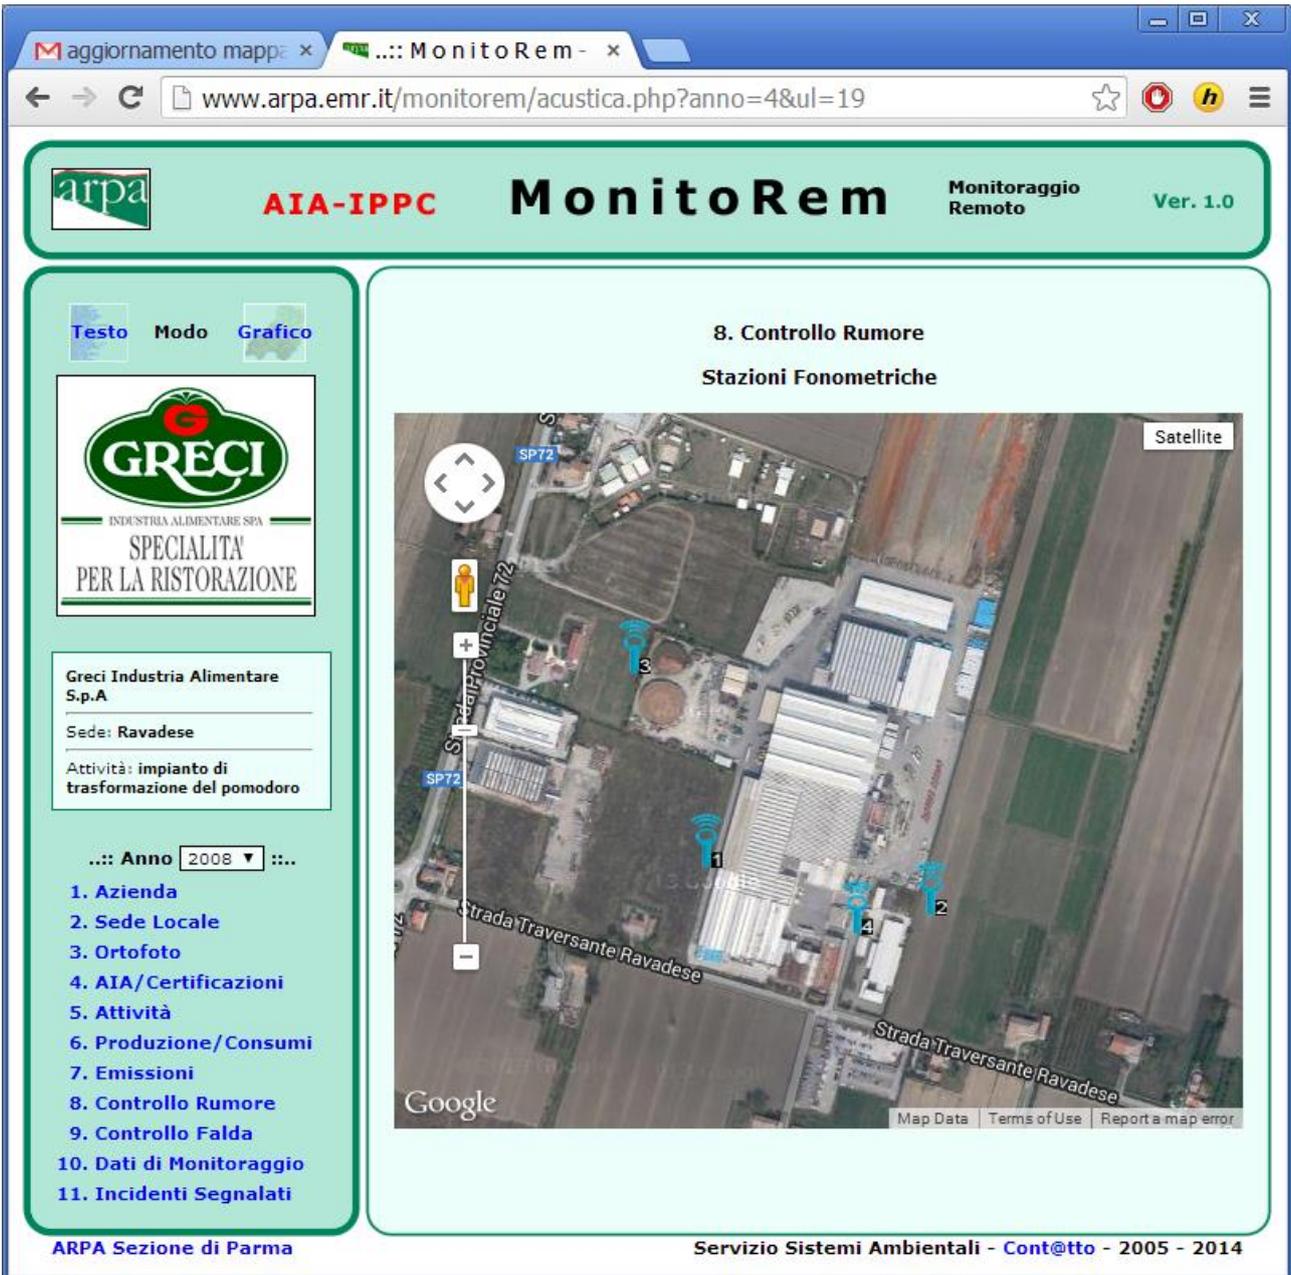
<u>Punto</u>	<u>Data</u>	<u>Leq, Day</u>	<u>Leq, Night</u>
<u>1 (19)</u>	<u>10/08/2011</u>	<u>57.4</u>	<u>51.4</u>
<u>2 (20)</u>	<u>10/08/2011</u>	<u>68.6</u>	<u>67.4</u>
<u>3 (21)</u>	<u>10/08/2011</u>	<u>60.8</u>	<u>62.3</u>
<u>4 (22)</u>	<u>10/08/2011</u>	<u>68.8</u>	<u>68.8</u>

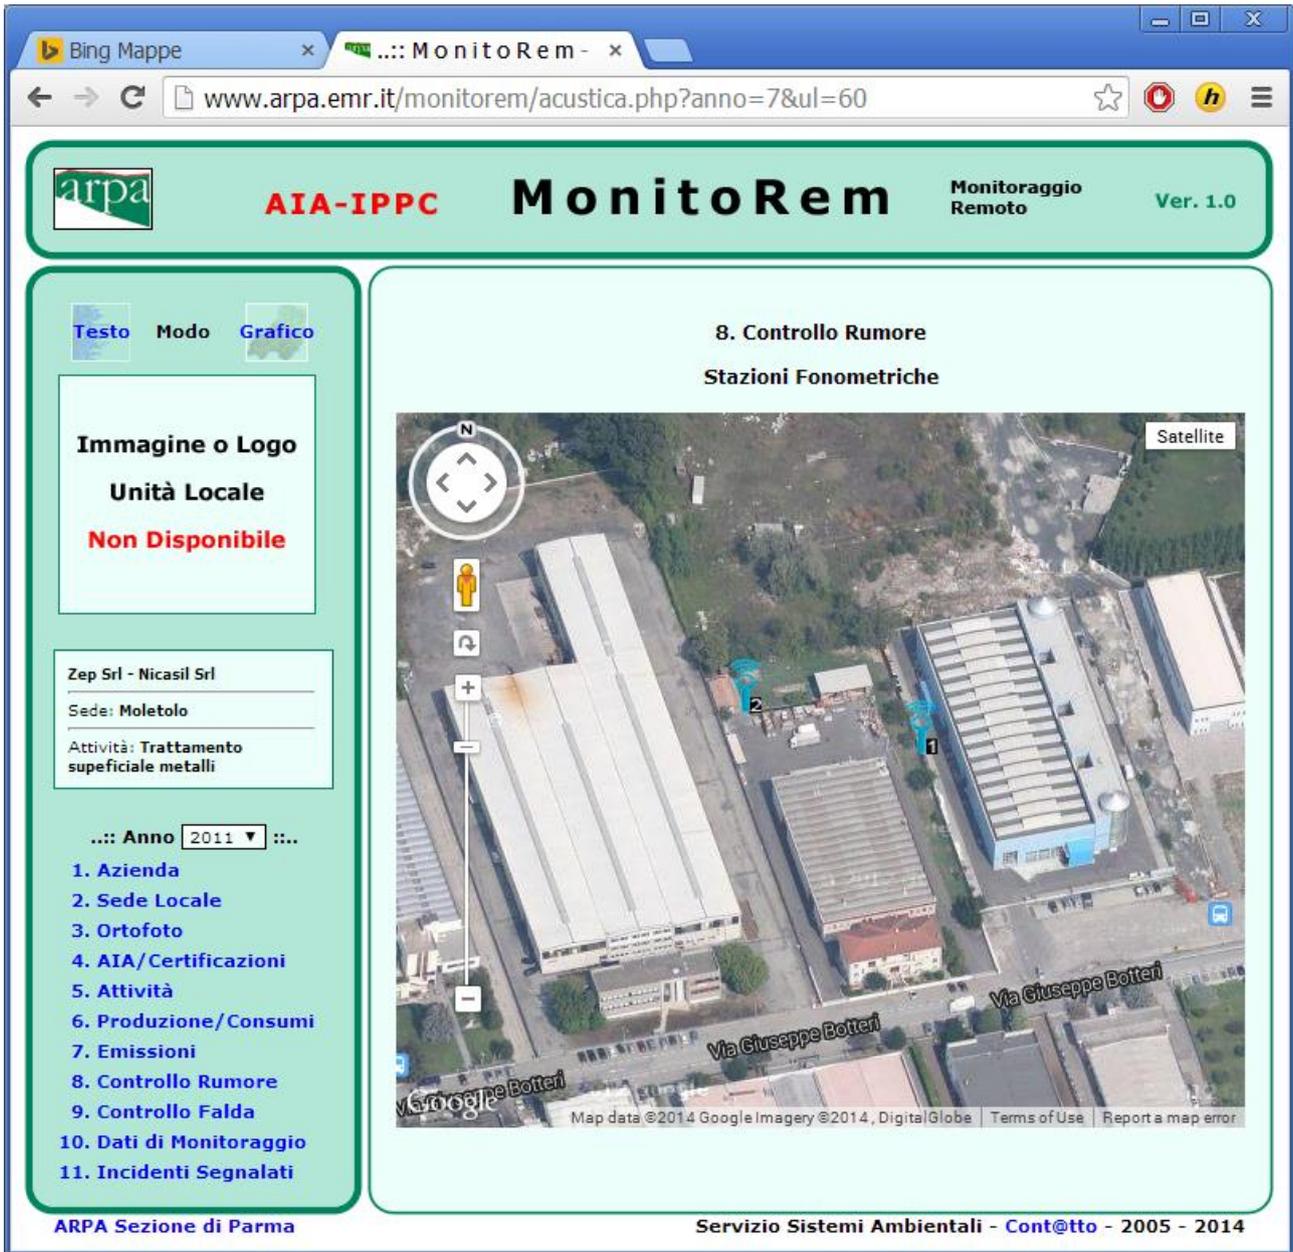
<u>Punto</u>	<u>Data</u>	<u>Leq Day</u>	<u>Leq Night</u>
<u>1 (27)*</u>	<u>06/07/2011</u>	<u>65,1</u>	
<u>2 (28)*</u>	<u>06/07/2011</u>	<u>64,6</u>

\* errata la localizzazione dei rilievi nella fotoarea, in quanto la ditta non è quella adiacente, ma dall'altra parte della strada.

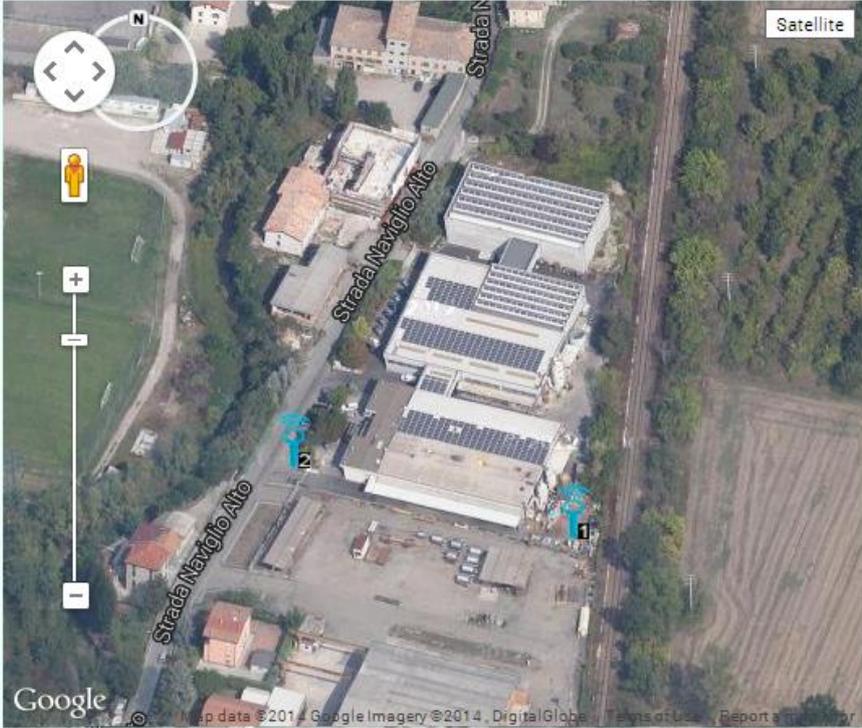
#### Stazioni Fonometriche

<u>Punto</u>	<u>Data</u>	<u>Leq Day</u>	<u>Leq Night</u>
<u>1 (29)</u>	<u>26/04/2012</u>	<u>64,1</u>	<u>59</u>
<u>2 (30)</u>	<u>26/04/2012</u>	<u>59,3</u>	<u>48,7</u>

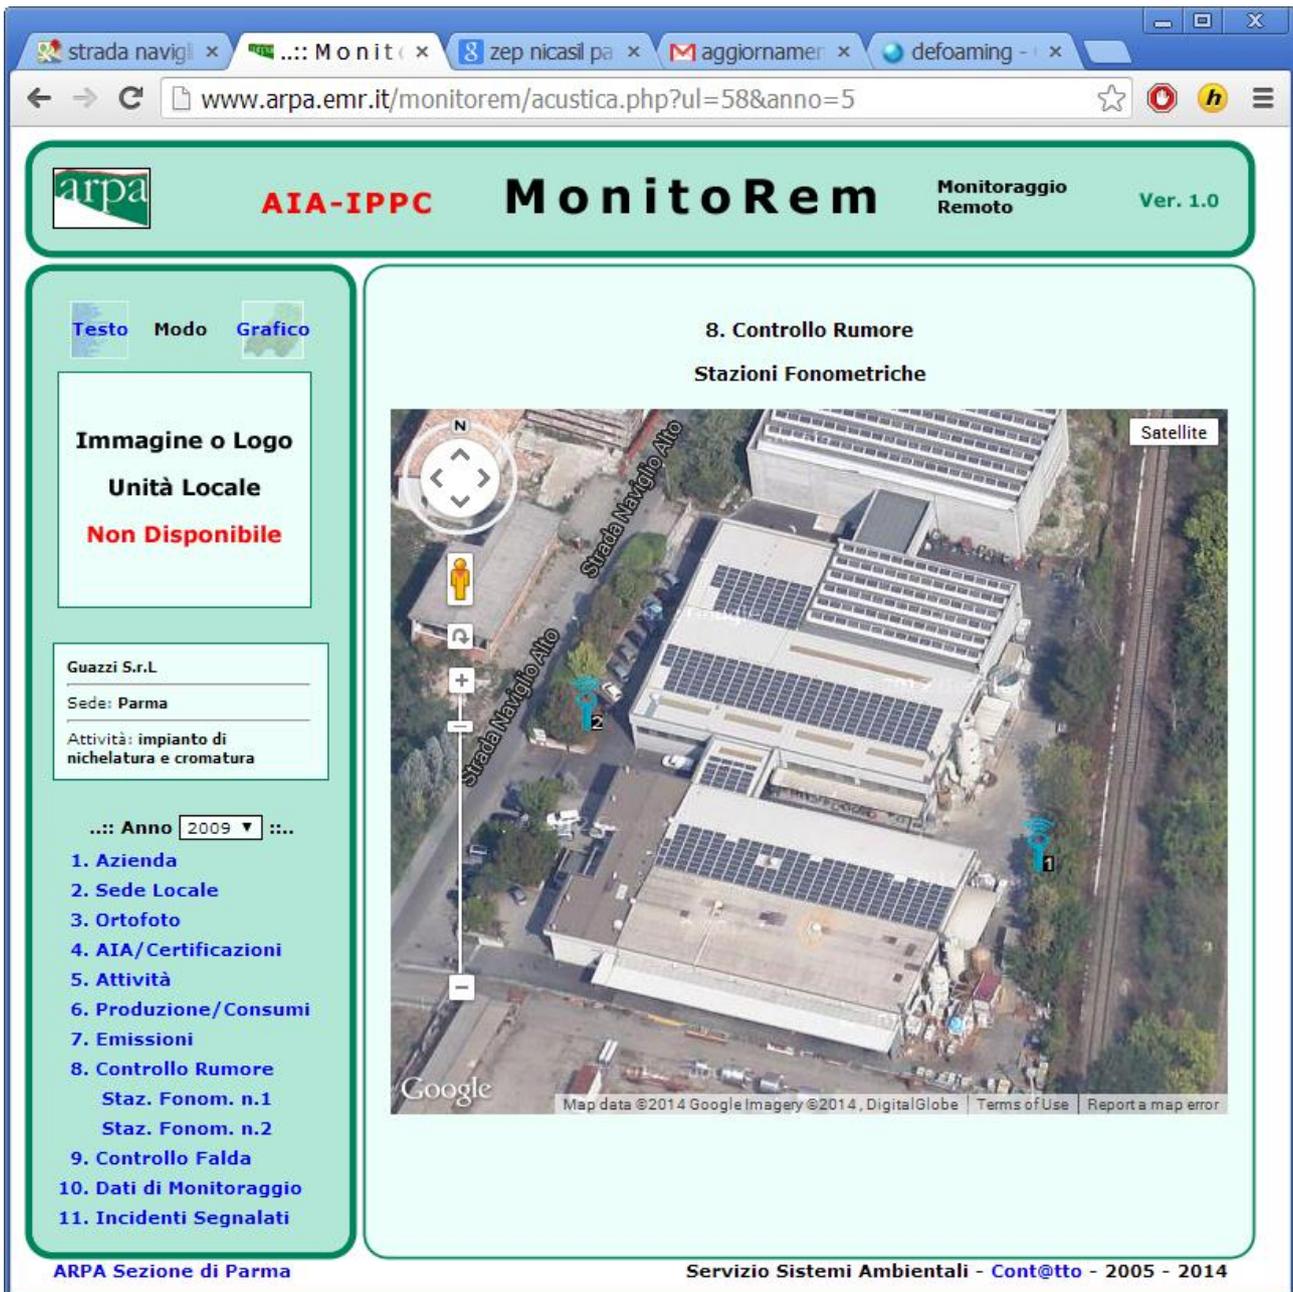
<u>Punto</u>	<u>Data</u>	<u>Leq Day</u>	<u>Leq Night</u>
<u>1 (31)</u>	<u>11/03/10</u>	<u>69.5</u>	<u>59.5</u>
<u>2 (32)</u>	<u>17/03/2009</u>	<u>56.6</u>	<u>49.9</u>

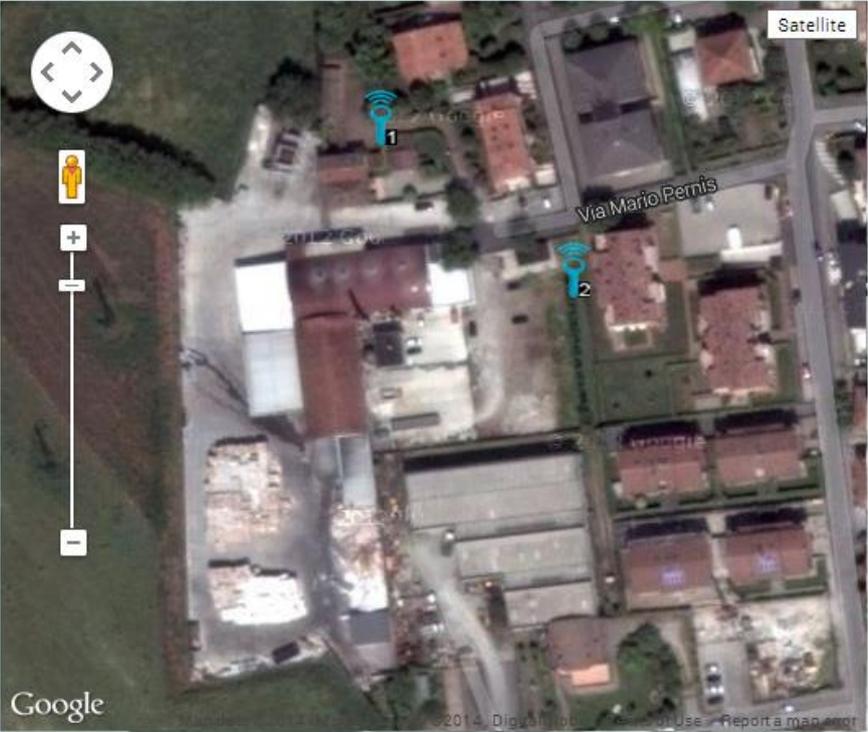
#### Stazioni Fonometriche

<u>Punto</u>	<u>Data</u>	<u>Leq Day</u>	<u>Leq Night</u>
<u>1 (33)</u>	<u>14/03/2012</u>	<u>55,8</u>	<u>53,5</u>
<u>2 (34)</u>	<u>14/03/2012</u>	<u>55,5</u>	<u>55,1</u>

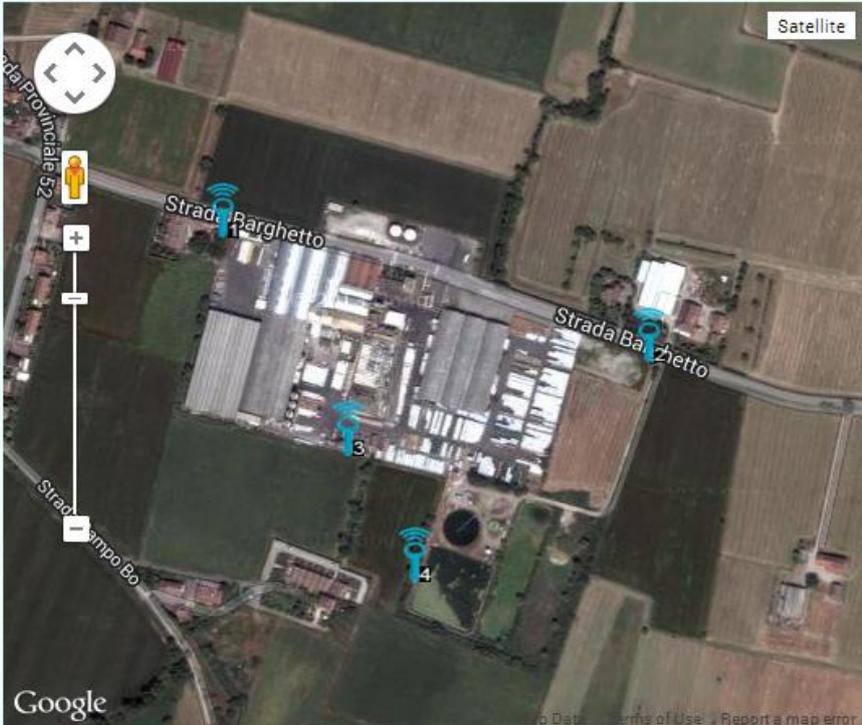
**8. Controllo Rumore**  
**Stazioni Fonometriche**

<u>Punto</u>	<u>Data</u>	<u>Leq Day</u>	<u>Leq Night</u>
<b>1 (35)</b>	<b>11/09/2012</b>	<b>48</b>	<b>47,5</b>
<b>2 (36)</b>	<b>11/09/2012</b>	<b>45,5</b>	<b>47,5</b>
<b>3 (37)</b>	<b>11/09/2012</b>	<b>67</b>	<b>67</b>
<b>4 (38)</b>	<b>11/09/2012</b>	<b>58,5</b>	<b>54,5</b>

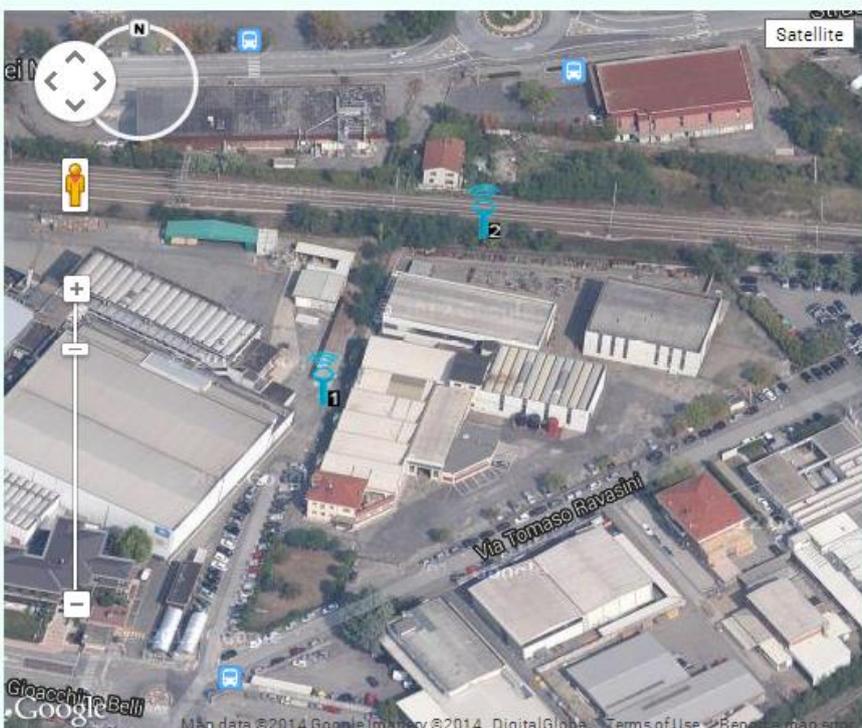
**8. Controllo Rumore**  
Stazioni Fonometriche

<u>Punto</u>	<u>Data</u>	<u>Leq Day</u>	<u>Leq Night</u>
<b>1 (43)</b>	<b>11/07/2012</b>	<b>65,7</b>	
<b>2 (44)</b>	<b>11/07/2012</b>	<b>62,4</b>
