## IMPIANTO NATATORIO "GIACOMO FERRARI"

VALUTAZIONE DELLA SICUREZZA STRUTTURALE / VULNERABILITA' SISMICA

## RELAZIONE METODOLOGICA

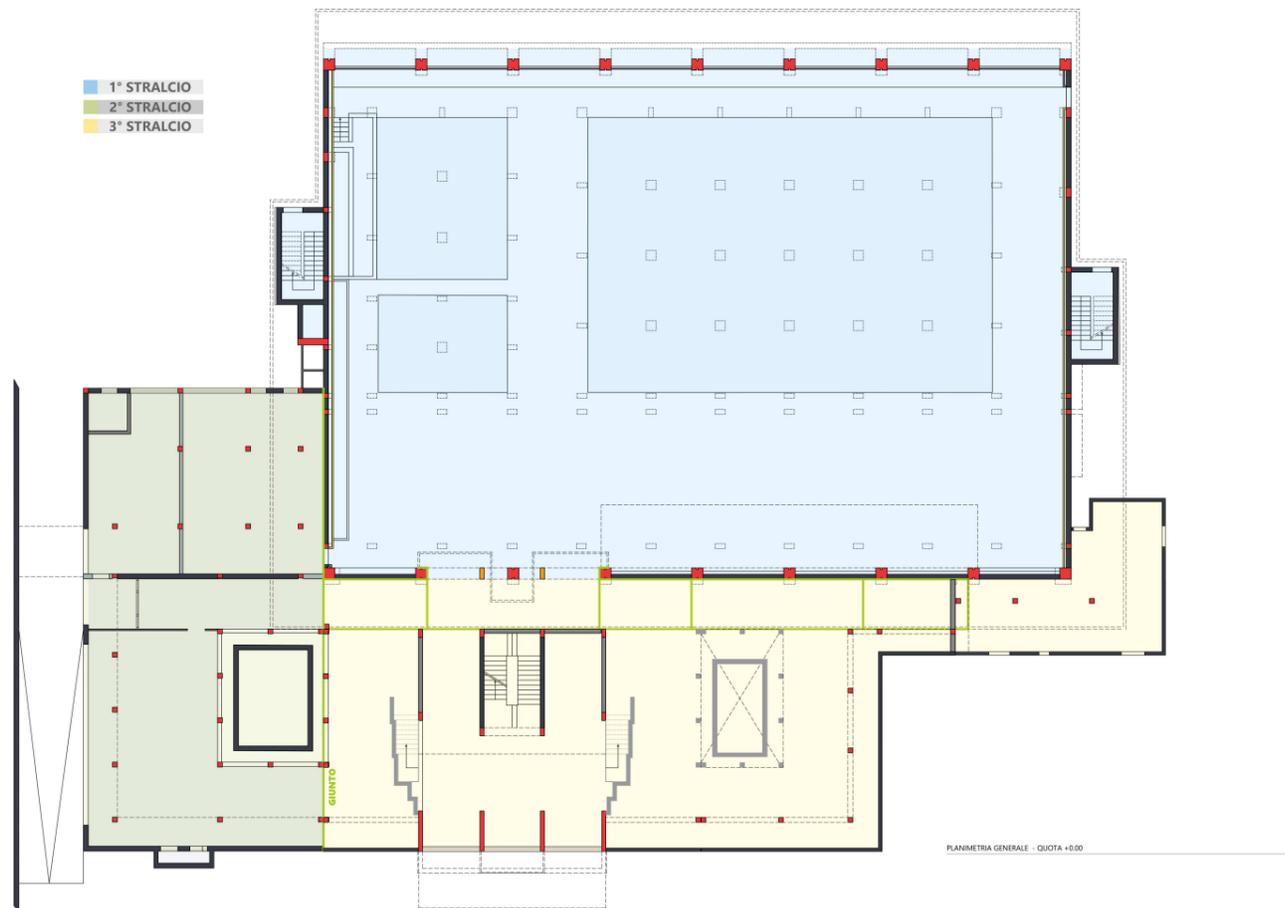
Figura 1 : Organizzazione delle 3 unità strutturali in aggregato

L'unità principale è caratterizzata da una maggiore elevazione con altezza in gronda pari a +10.24ml ed altezza complessiva pari a 11.70ml, mentre le unità strutturali "accessorie" sono realizzate con copertura piana con quota di estradosso non superiore a +3.71ml (relativamente al 2° solaio superiore) e +7.00 (quota di estradosso del 3° solaio di Stralcio 3 analogo alla quota di estradosso del livello "tribune" di Stralcio 1).

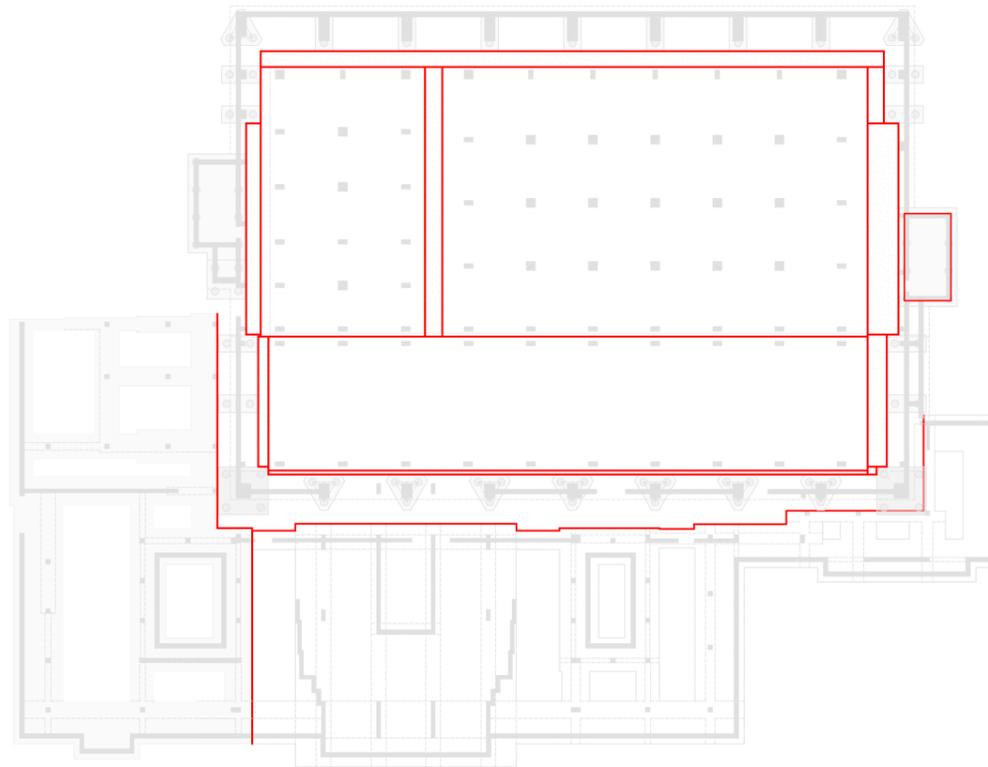
Figura 6 : Organizzazione dei giunti strutturali di fondazione (rif. Elab. R2.1)

Il sistema di fondazione "profondo" è quindi affiancato da un sistema "superficiale" a platea nervata su cui poggiano i pilastri di sostegno delle vasche in c.a. delle piscine. L'assenza di deformazioni e fessurazioni in parete come pure l'assenza di un quadro fessurativo che suggerisca cedimenti differenziali è confermata dalla presenza di una disconnessione strutturale tra struttura di fondazione del fabbricato di "chiusura" della sala delle vasche (con relativo sbalzo di tribuna e galleria a quota +7.00) e la sala stessa.

I controlli in sito ed il riscontro con gli elaborati progettuali originari hanno quindi potuto confermare la presenza di giunti costruttivi di disconnessione tra le strutture di fondazione delle vasche rispetto al fabbricato principale di Stralcio 1, come pure tra le unità strutturali di Stralcio 2 e Stralcio 3. Nella immagine seguente viene riepilogato in veste schematica la organizzazione dei giunti tra le strutture di fondazione.

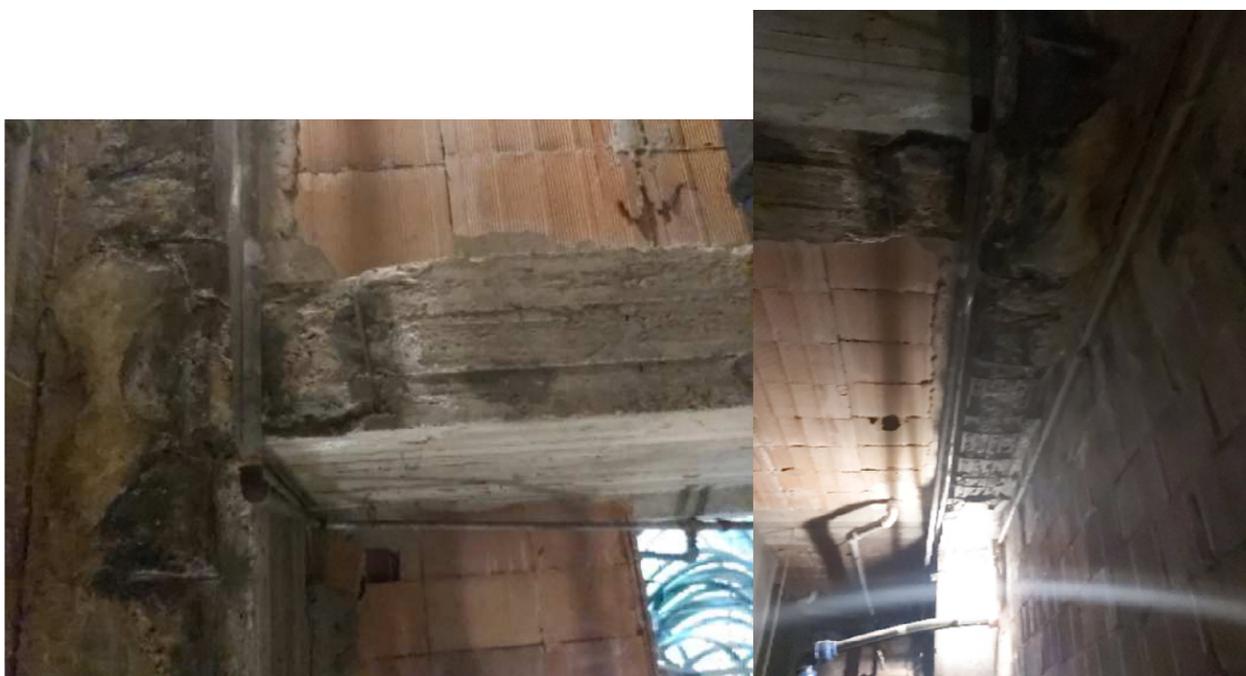
**In alcuni locali tecnici di piano seminterrato, tuttavia, le condizioni ambientali aggressive hanno compromesso lo spessore corticale di travetti e travi ed ossidato sensibilmente le barre d'armatura. Tale circostanza è già stata oggetto di segnalazione in relazione R1 "Valutazione delle vulnerabilità tangibili per azioni statiche".**

Figura 7: Degradamento per carbonatazione e corrosione delle parti in c.a. a vista nei locali tecnici di piano interrato

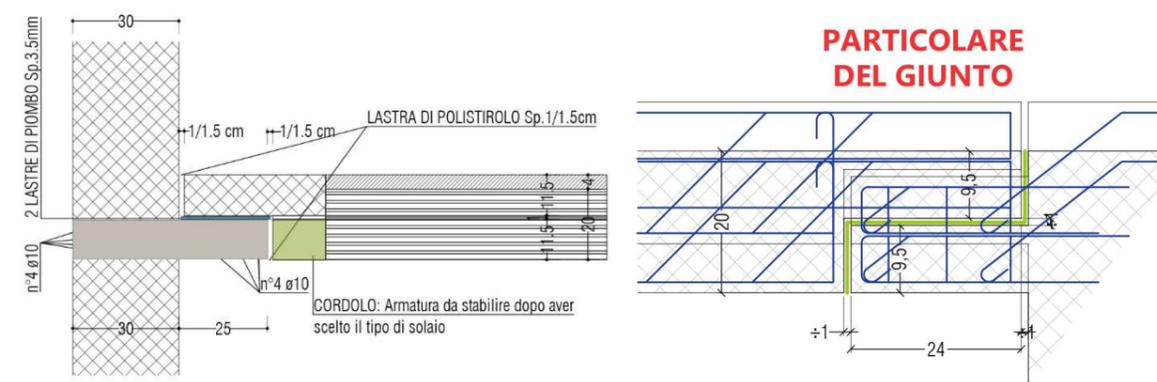
I campi di solaio in questione sono di fatto assimilabili ad una copertura a tegole prefabbricate in appoggio su strutture di elevazione differenti. Per tale ragione l'elemento presenta una elevata criticità per perdita di appoggio in condizioni sismiche. Di tale circostanza è stato tenuto conto nella modellazione strutturale come meglio illustrato nei paragrafi seguenti. La mensola di appoggio dei solai sarà invece oggetto di verifica locale in ambito SLU. La modellazione SLV/SLD/SLO presuppone invece la presenza di presidi funzionali ad inibire la perdita di appoggio dei campi di solaio (oggetto di successivo dimensionamento), focalizzando l'analisi alla compatibilità delle sollecitazioni indotte sugli elementi di sostegno e dei reciproci spostamenti delle unità strutturali rispetto alle capacità deformative dell'eventuale giunto.

Figura 8: Particolare del sistema di appoggio dei campi di solaio tra unità strutturali 1 e 3

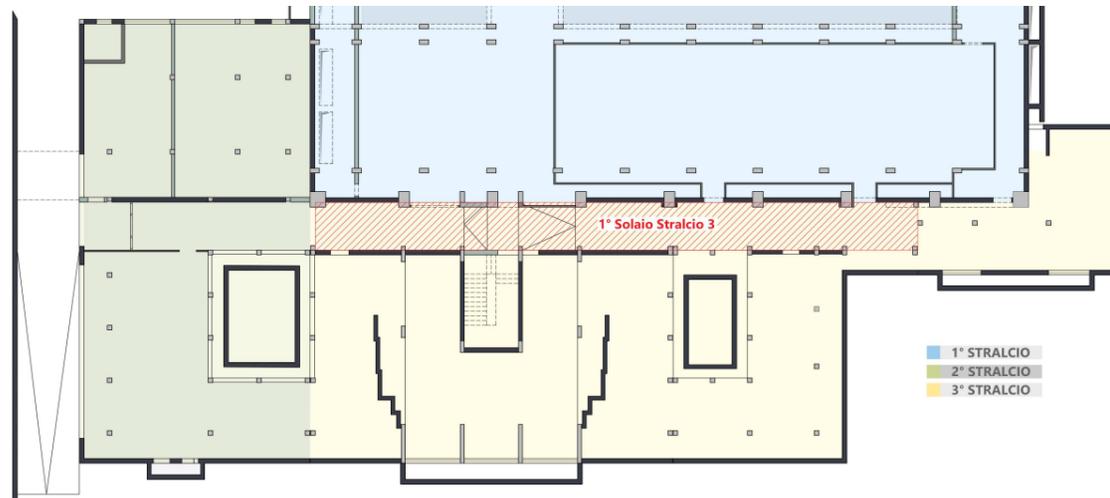
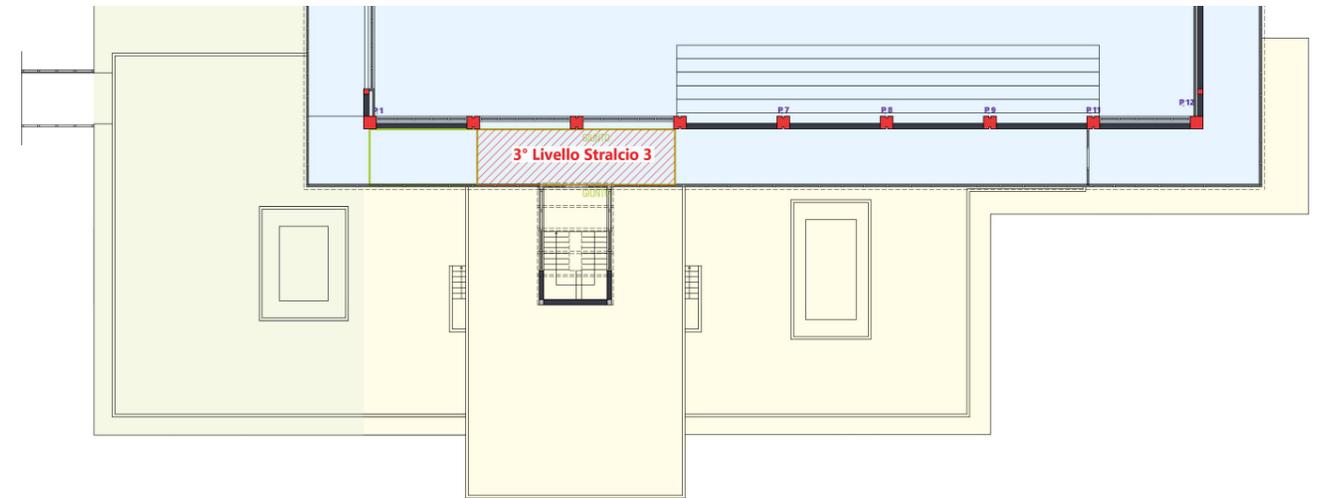
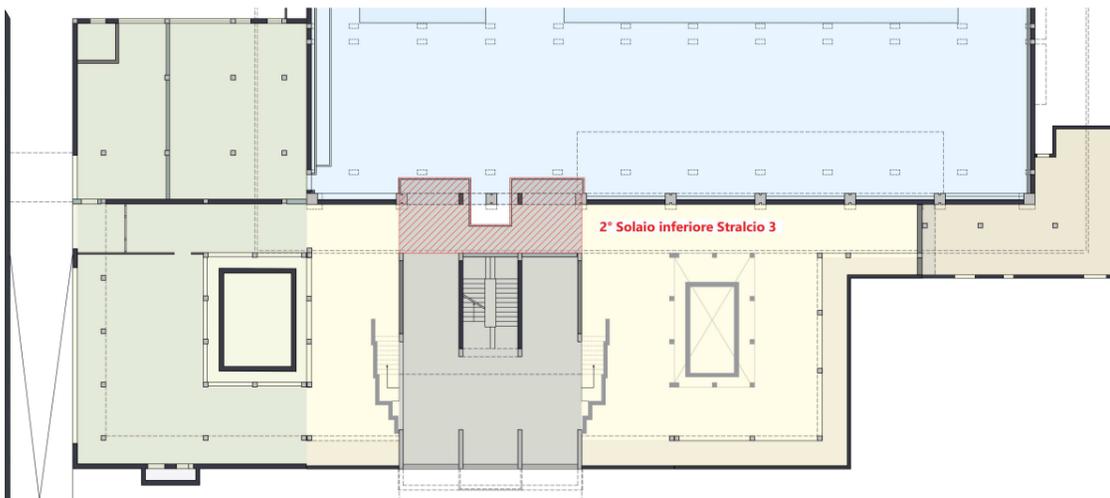
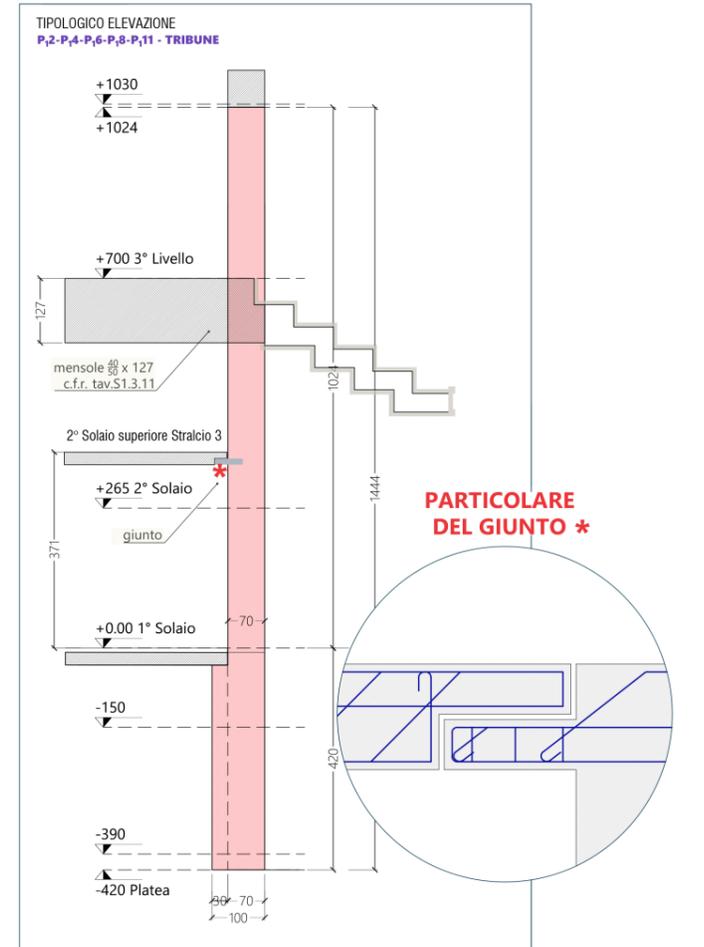
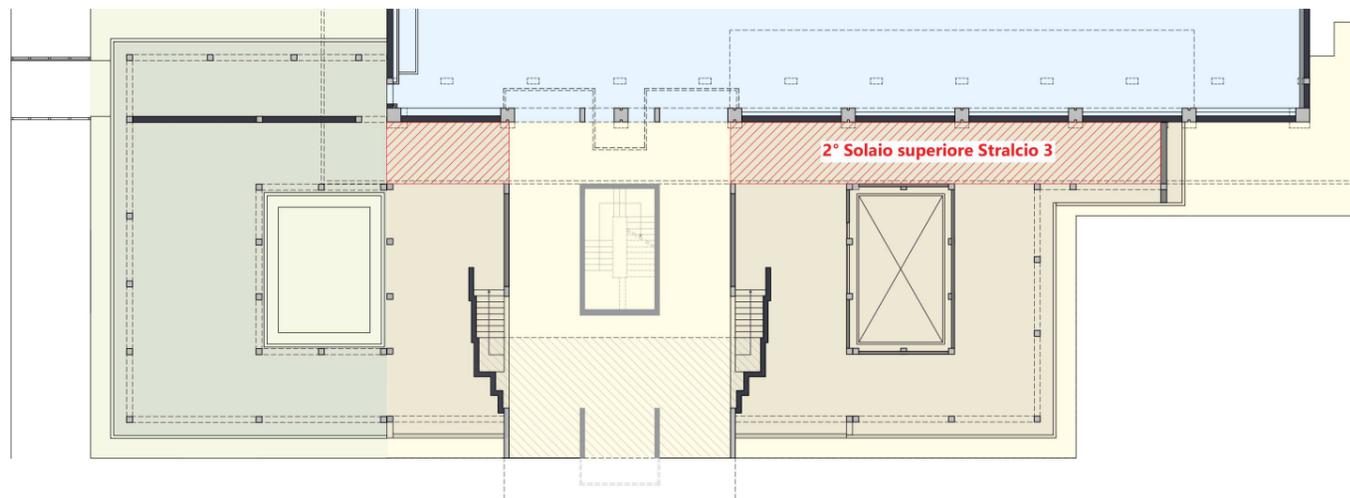
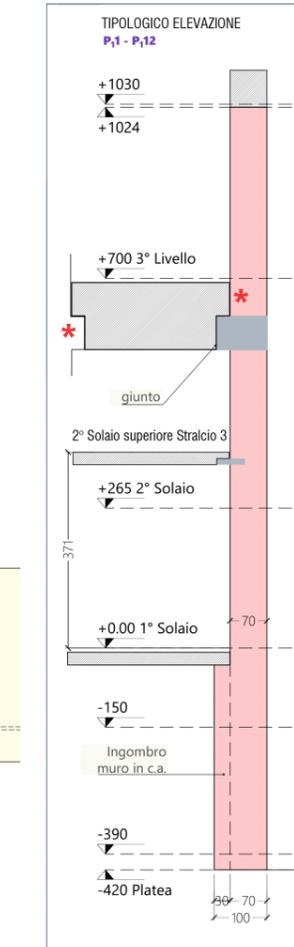
Figura 9: Campi di solaio in appoggio su unità strutturali differenti

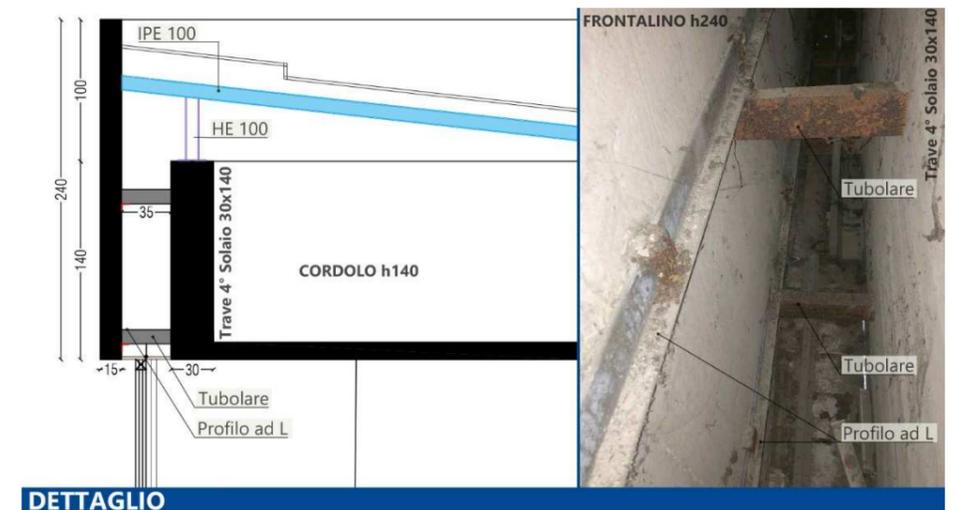
Figura 10: Particolare

Le lastre in c.a. sono quindi collegate alle pareti in c.a. dei lati trasversali mediante doppia connessione con profilo tubolare metallico posta ad interasse di circa 1.2ml. La lunghezza delle lastre è pari a circa 2.4m. Ogni lastra è agganciata al perimetro della parete in c.a. da una coppia di doppi fissaggi in tubolare. Lungo i lati longitudinali non è stato possibile rilevare la modalità di connessione del frontalino perimetrale prefabbricato con le travature reticolari metalliche di copertura.

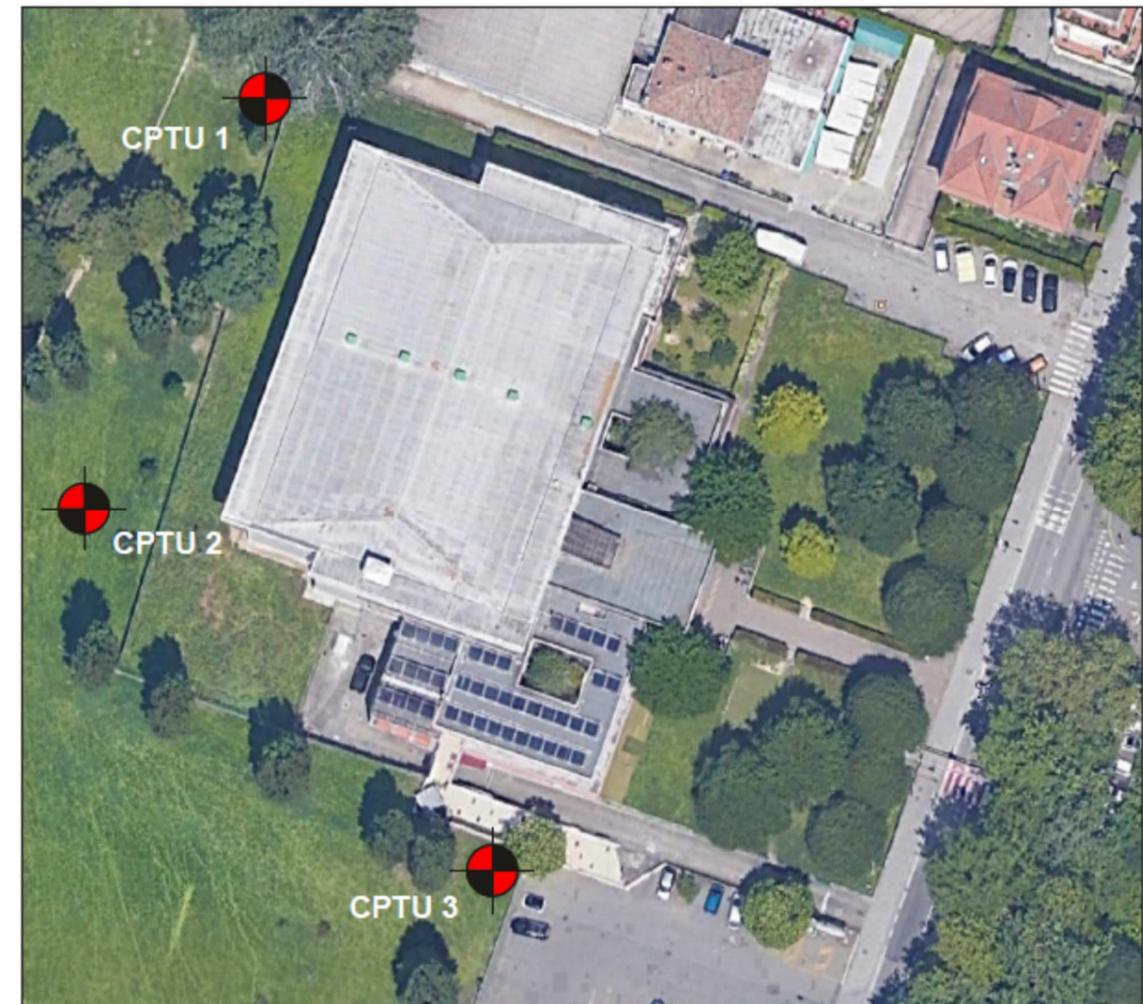
- **Unità Litologica 2 da m. 1.50÷1.70 a m. 13.00 - 17.00÷19.00 circa da p.c.**  
argille inglobanti rare intercalazioni argilloso-limose;
  - **Unità Litologica 3 da m. 13.00 - 17.00÷19.00 circa da p.c.**  
deposito ghiaioso – ciottoloso poligenico ed eterometrico in matrice sabbioso – limosa; le risultanze della campagna di indagine geognostica in precedenza citata documentano che lo spessore di tale litozona è plurimetrico anche se all'interno della stessa possono localizzarsi orizzonti lenticolari coesivi a spessore variabile.

- Al momento dell'esecuzione dell'indagine penetrometrica, dicembre 2020, è stata rilevata la presenza della falda con soggiacenza del livello statico uniformemente pari a m. 6.00 circa da piano campagna.

Figura 11: Ubicazioni delle indagini geognostiche PTU

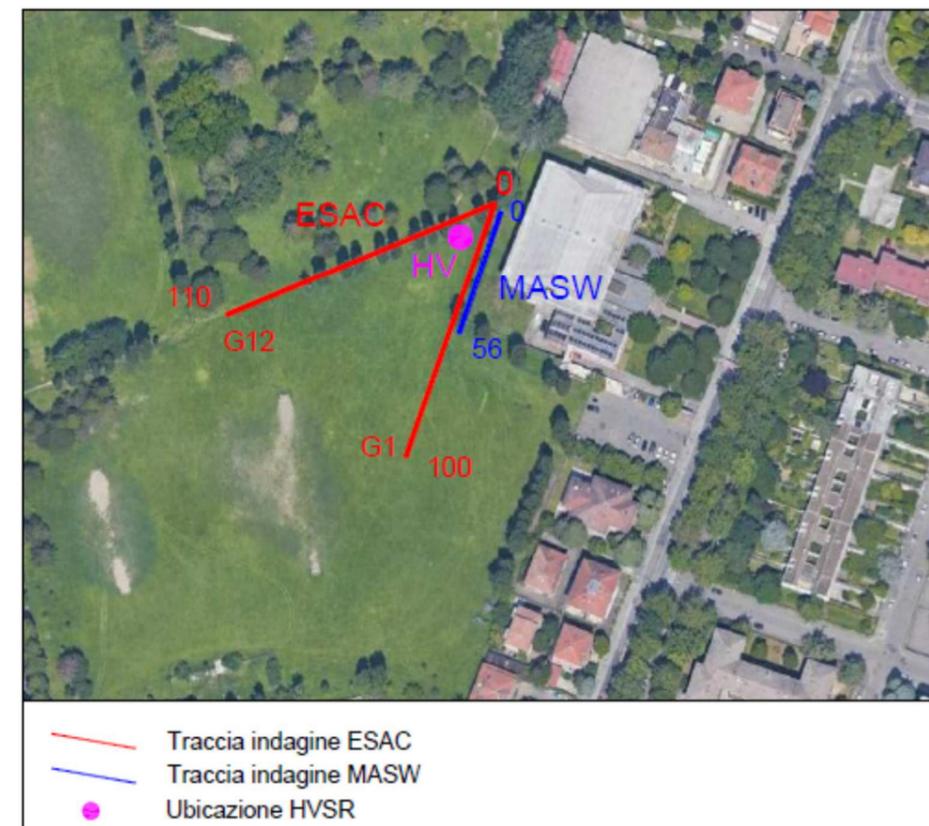
La definizione della frequenza di risonanza del sottosuolo è stata ottenuta mediante l'esecuzione di un rilievo a stazione singola in sismica passiva (rilievo HVSR) la cui ubicazione è riportata nella immagine seguente.

Figura 12: Ubicazioni delle indagini sismiche MASW

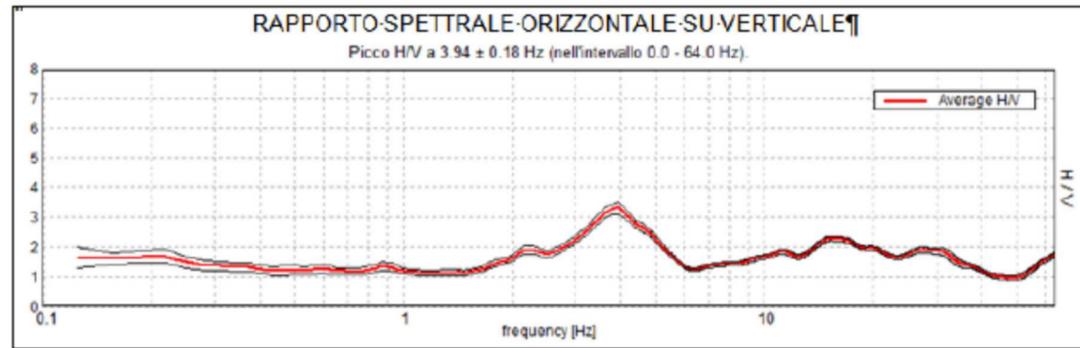
In tale rappresentazione grafica è possibile identificare un picco principale con frequenza ( $f$ ) pari a circa  $3.94 \pm 0.18 \text{ Hz}$  (nel range 0.0 – 64.0 Hz) al quale corrisponde un periodo di oscillazione caratteristico del sito pari a  $T = 0,254 \text{ s}$ . L'indagine geofisica eseguita ha permesso la ricostruzione del profilo di velocità delle onde S con la profondità riportato nella seguente tabella (si veda allegato 4 alla relazione geologica a firma del Dott Paolo Paniceri).

Figura 13: Rapporto spettrale orizzontale su verticale (H/V)

Poiché la profondità H del substrato sismico superiore a m. 30, il valore della velocità equivalente delle onde di taglio  $V_{s,eq}$  risulta essere pari a quello del  $V_{s,30}$  ossia, nel caso specifico, a **264 m/sec** riferito al piano campagna.

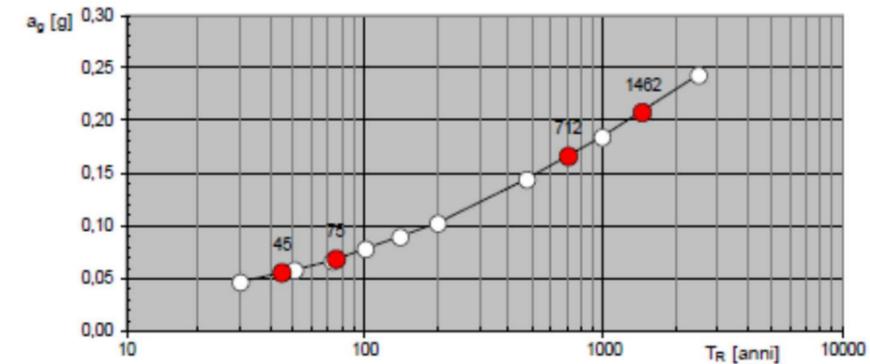
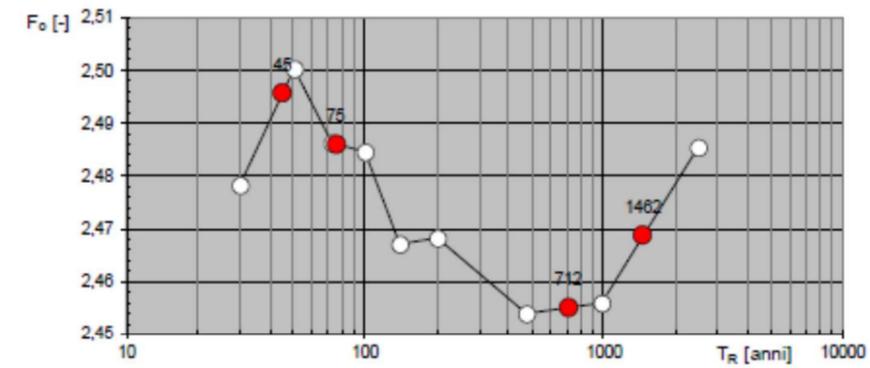
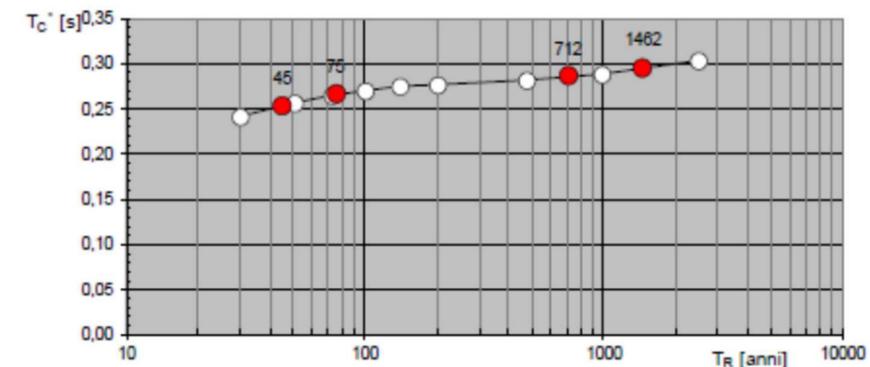
SLATO LIMITE	$T_R$ [anni]	$a_g$ [g]	$F_0$ [-]	$T_C^*$ [s]
SLO	45	0,055	2,496	0,254
SLD	75	0,069	2,486	0,266
SLV	712	0,166	2,455	0,286
SLC	1462	0,208	2,469	0,296

Figura 14: Valori di progetto dei parametrici  $a_g$ ,  $F_0$ ,  $T_C^*$  in funzione del periodo di ritorno  $T_R$

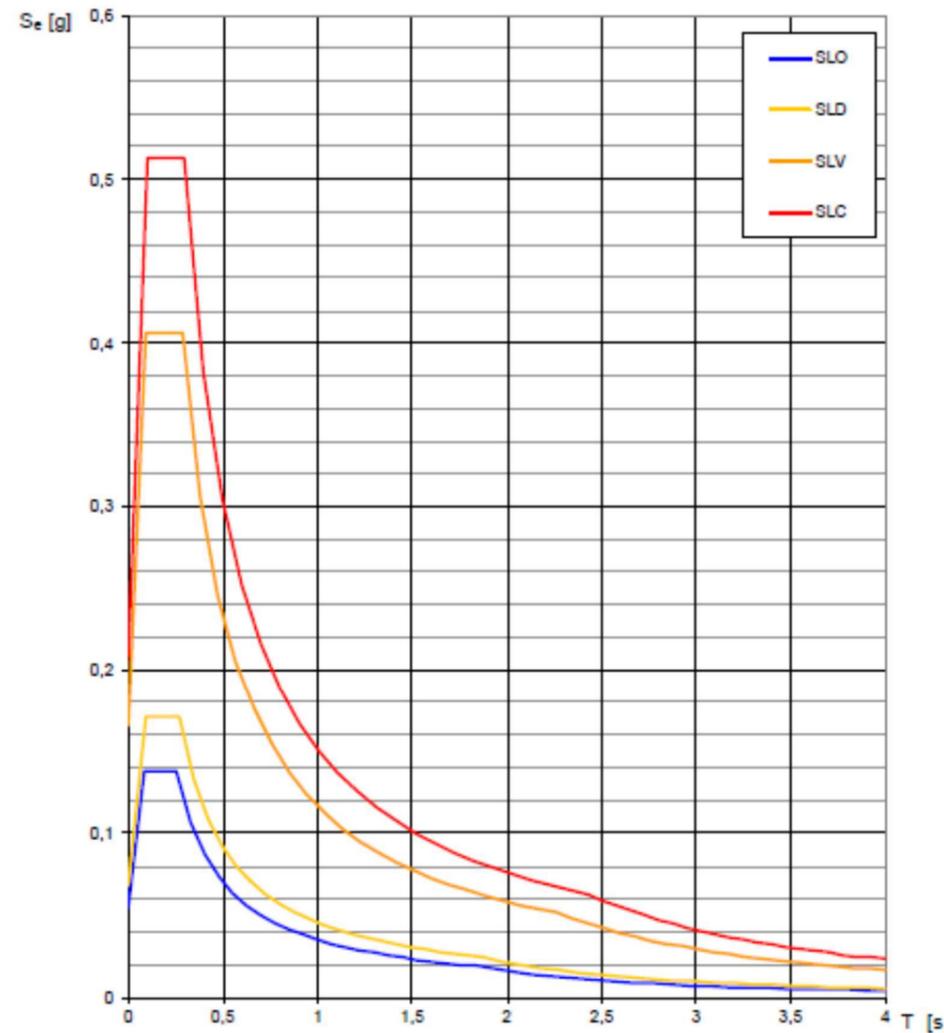
Figura 15: Spettri di risposta elastici per i diversi stati limite

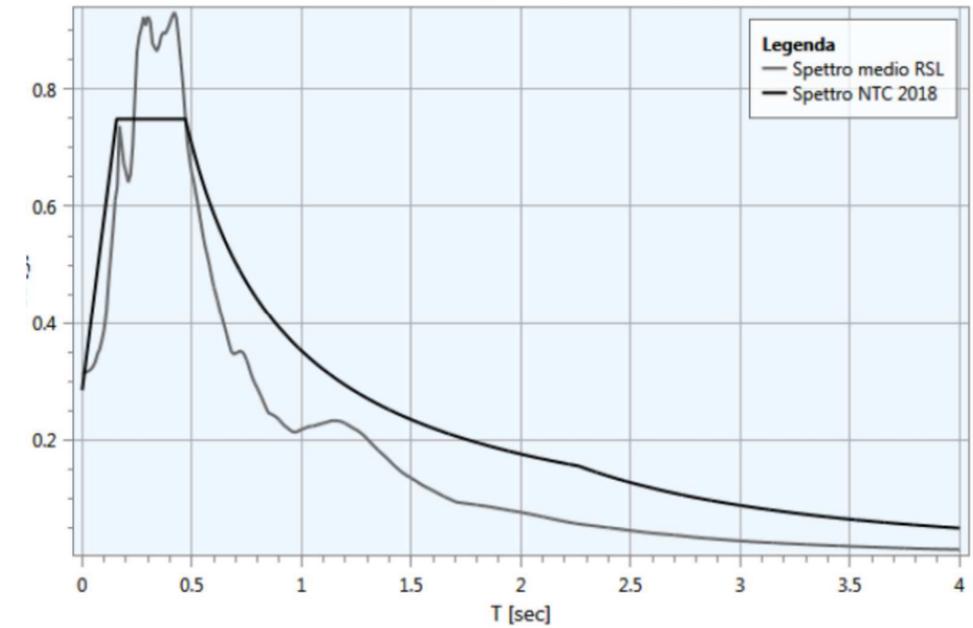
Punto di controllo	$A_g [g]$	$F0$	$S$	$A_{max} [g]$	$T_b [sec]$	$T_c [sec]$	$T_d [sec]$
P (1)	0.166	2.626	1.718	0.285	0.157	0.471	2.264

Figura 16: Spettro RSL - SLV

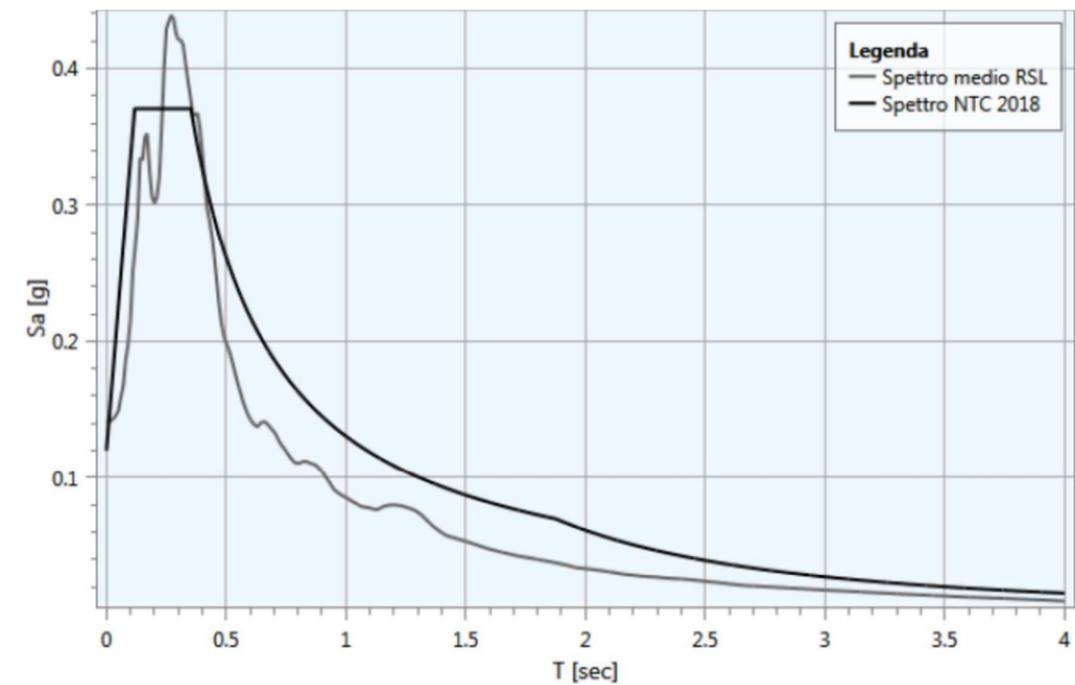
Punto di controllo	$A_g [g]$	$F0$	$S$	$A_{max} [g]$	$T_b [sec]$	$T_c [sec]$	$T_d [sec]$
P (1)	0.069	3.083	1.742	0.120	0.118	0.353	1.876

Figura 17: Spettro RSL - SLD

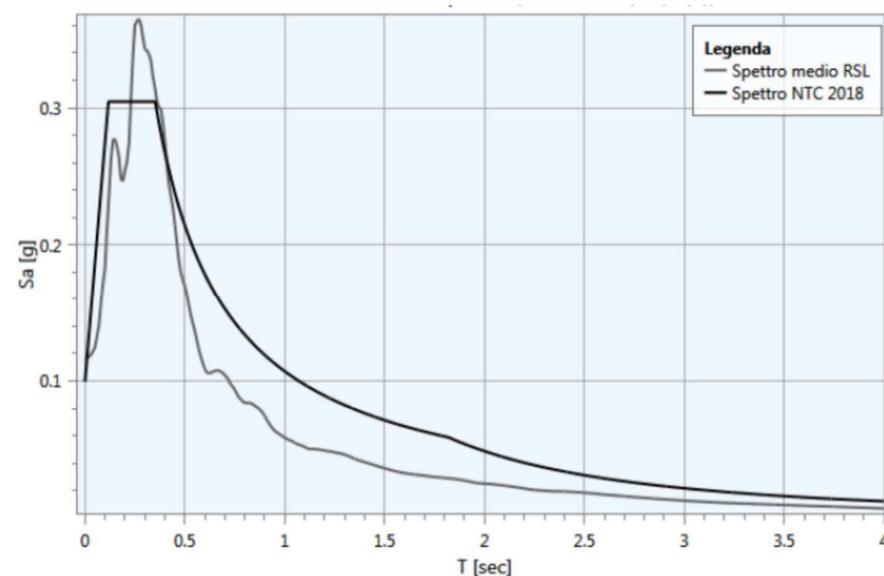
Punto di controllo	$A_g$ [g]	F0	S	$A_{max}$ [g]	$T_b$ [sec]	$T_c$ [sec]	$T_d$ [sec]
P (1)	0.055	3.059	1.810	0.100	0.117	0.351	1.820

Figura 18: Spettro RSL – SLO

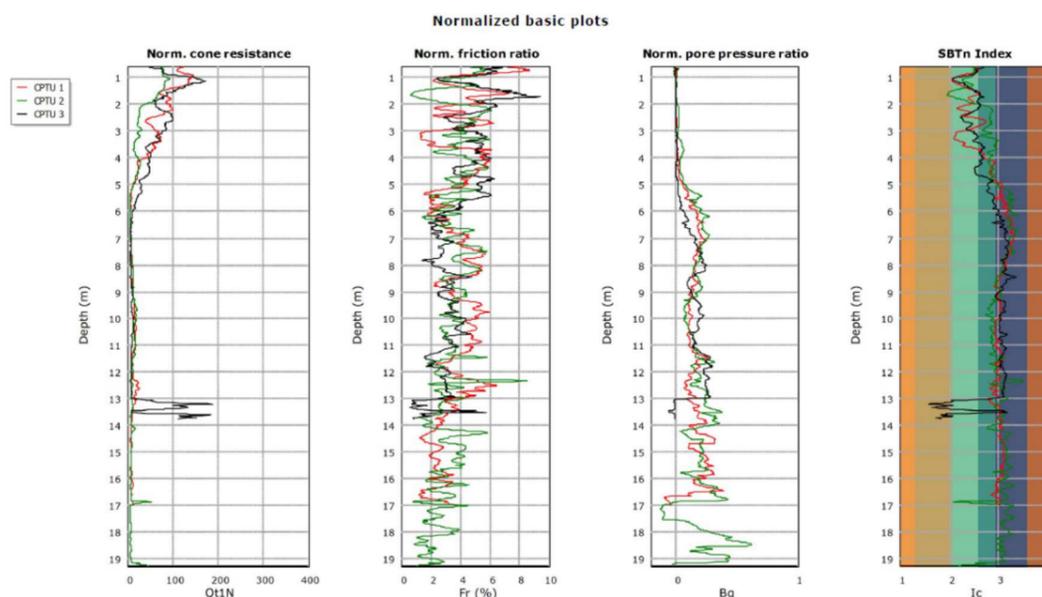
Dato l'assetto litostratigrafico ricostruito per l'areale oggetto di studio, caratterizzato dall'assenza, entro i primi m. 20.00 di profondità, di livelli incoerenti sabbiosi o sabbioso – limosi di spessore significativo, non è ipotizzabile il manifestarsi dell'occorrenza del fenomeno della liquefazione nonostante la presenza di falda con soggiacenza rilevata pari a m. 6.00 da piano campagna.

Figura 19: Risultati comparativi degli indici di liquefazione sulle tre CPTU 2020

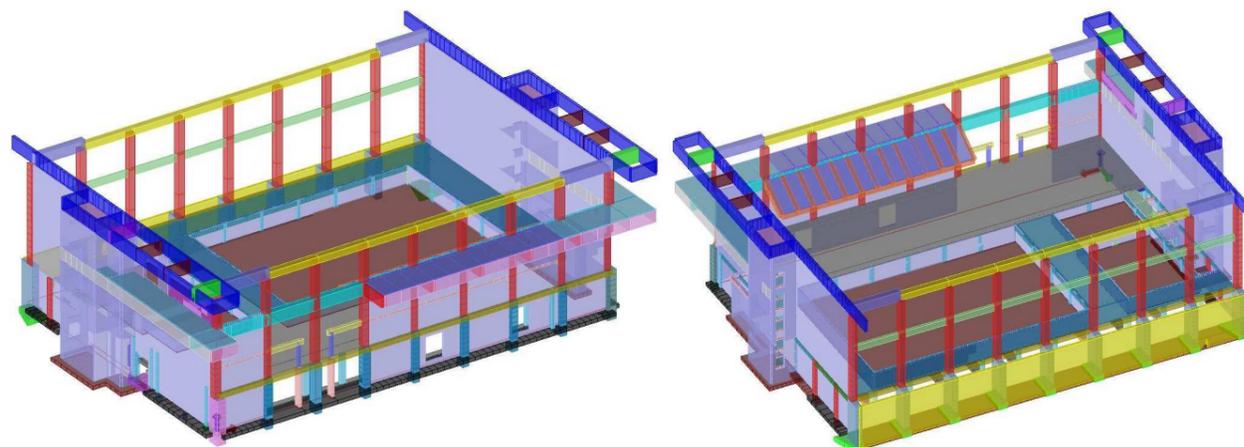
Figura 20: Modellazione di Unità strutturale "Stralcio" 1

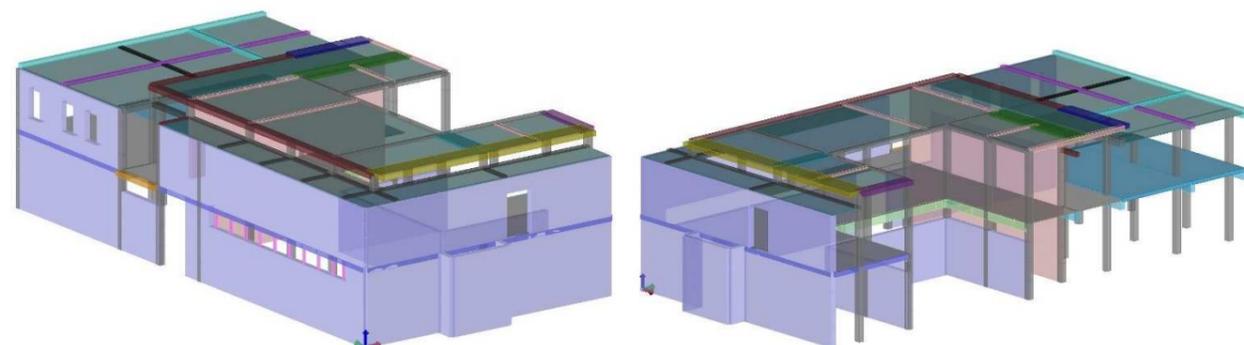
Figura 21: Modellazione di Unità strutturale "Stralcio" 2

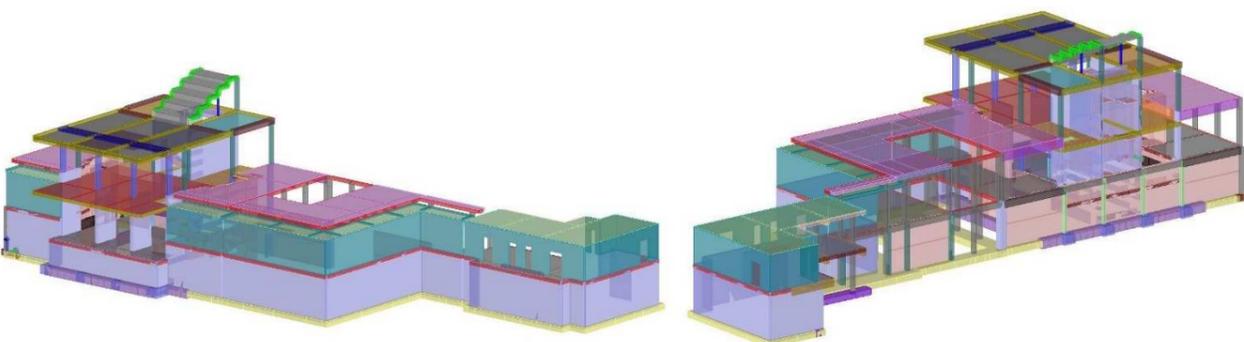
Figura 22: Modellazione di Unità strutturale "Stralcio" 3

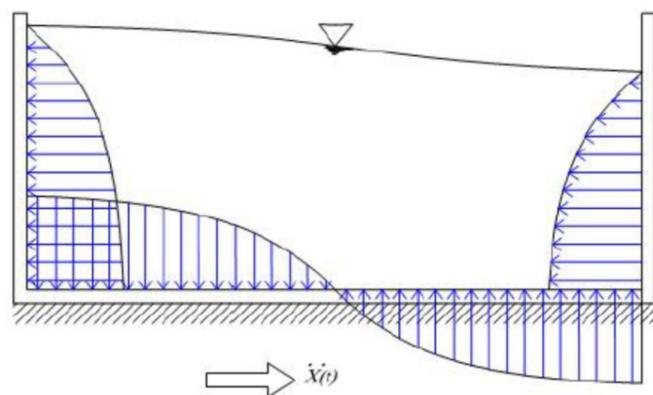
Figura 23: Distribuzione delle pressioni in ambito dinamico

Come si può notare, sotto l'accelerazione laterale la massa liquida in prossimità del pelo libero non tende a traslare rigidamente con il contenitore, per cui, a contatto con le pareti, il liquido è costretto a spostarsi verticalmente, dando origine ad onde sismiche di tipo convettivo. I periodi di queste oscillazioni, dette sloshing, sono tipicamente piuttosto elevati, fino a 6-10 secondi, e sono maggiormente influenzati dal livello degli spostamenti piuttosto che dalle accelerazioni del terreno. Vicino al fondo, invece, il liquido è costretto a muoversi in modo solidale con il contenitore (moto impulsivo), andando ad incrementare la massa inerziale della struttura. Le due componenti sopraindicate dell'azione sismica danno origine a pressioni sulle pareti del contenitore il cui andamento è rappresentato nella figura 23 (come si può notare le

pressioni in una determinata sezione hanno la stessa direzione, determinando compressione su una parete e aspirazione sulla parete opposta).

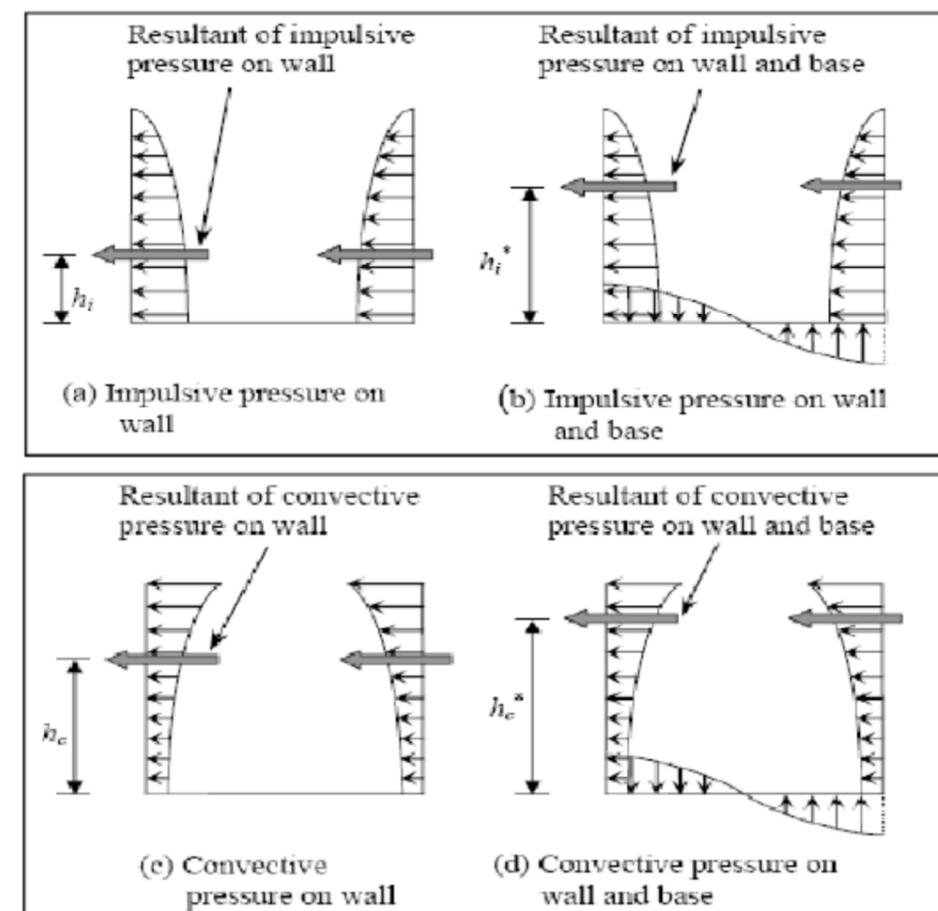
Figura 24: Effetti delle azioni impulsive e convettive

La percentuale della massa liquida che partecipa al moto convettivo dipende dal rapporto fra l'altezza  $H$  del pelo libero e la base  $B$  della vasca: più il rapporto si abbassa e maggiore è la percentuale, tanto che per valori molto bassi di  $H/B$  solo il 30 % del liquido stoccato trasla solidamente alle pareti, il resto essendo coinvolto nei moti di sloshing.

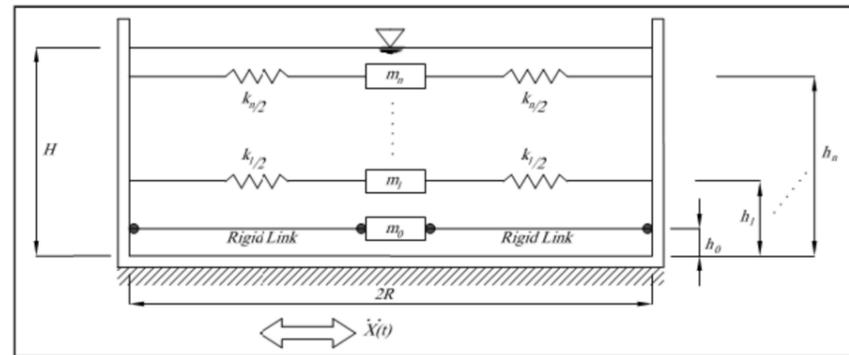
Figura 25: Modello dinamico per la simulazione delle azioni idrodinamiche sulle vasche

La massa  $m_0$ , detta massa impulsiva, è connessa rigidamente alle pareti e rappresenta la quantità di liquido che si sposta in modo solidale con il contenitore; i diversi moti convettivi, invece, sono modellati dalle sottomasse  $m_1, m_2, \dots, m_n$ , ciascuna collegata al guscio da una molla ideale la cui rigidezza è funzione della frequenza del moto di sloshing ad esso associato. Sulla base di questa teoria sono state elaborate negli anni diverse formule risolutive più o meno complesse **per calcolare le sovrappressioni sismiche del liquido sulle pareti del contenitore tra le quali quelle proposte in EC8-4.**

**In ragione di questo comportamento, per il progetto antisismico, dovrebbe considerare un modello di calcolo che, nell'ipotesi di comportamento rigido del contenitore (ipotesi molto calzante nel caso di strutture in c.a.), è quello riportato nella figura seguente:**
