## IMPIANTO NATATORIO "GIACOMO FERRARI"

VALUTAZIONE DELLA SICUREZZA STRUTTURALE / VULNERABILITA' SISMICA

## RELAZIONE METODOLOGICA

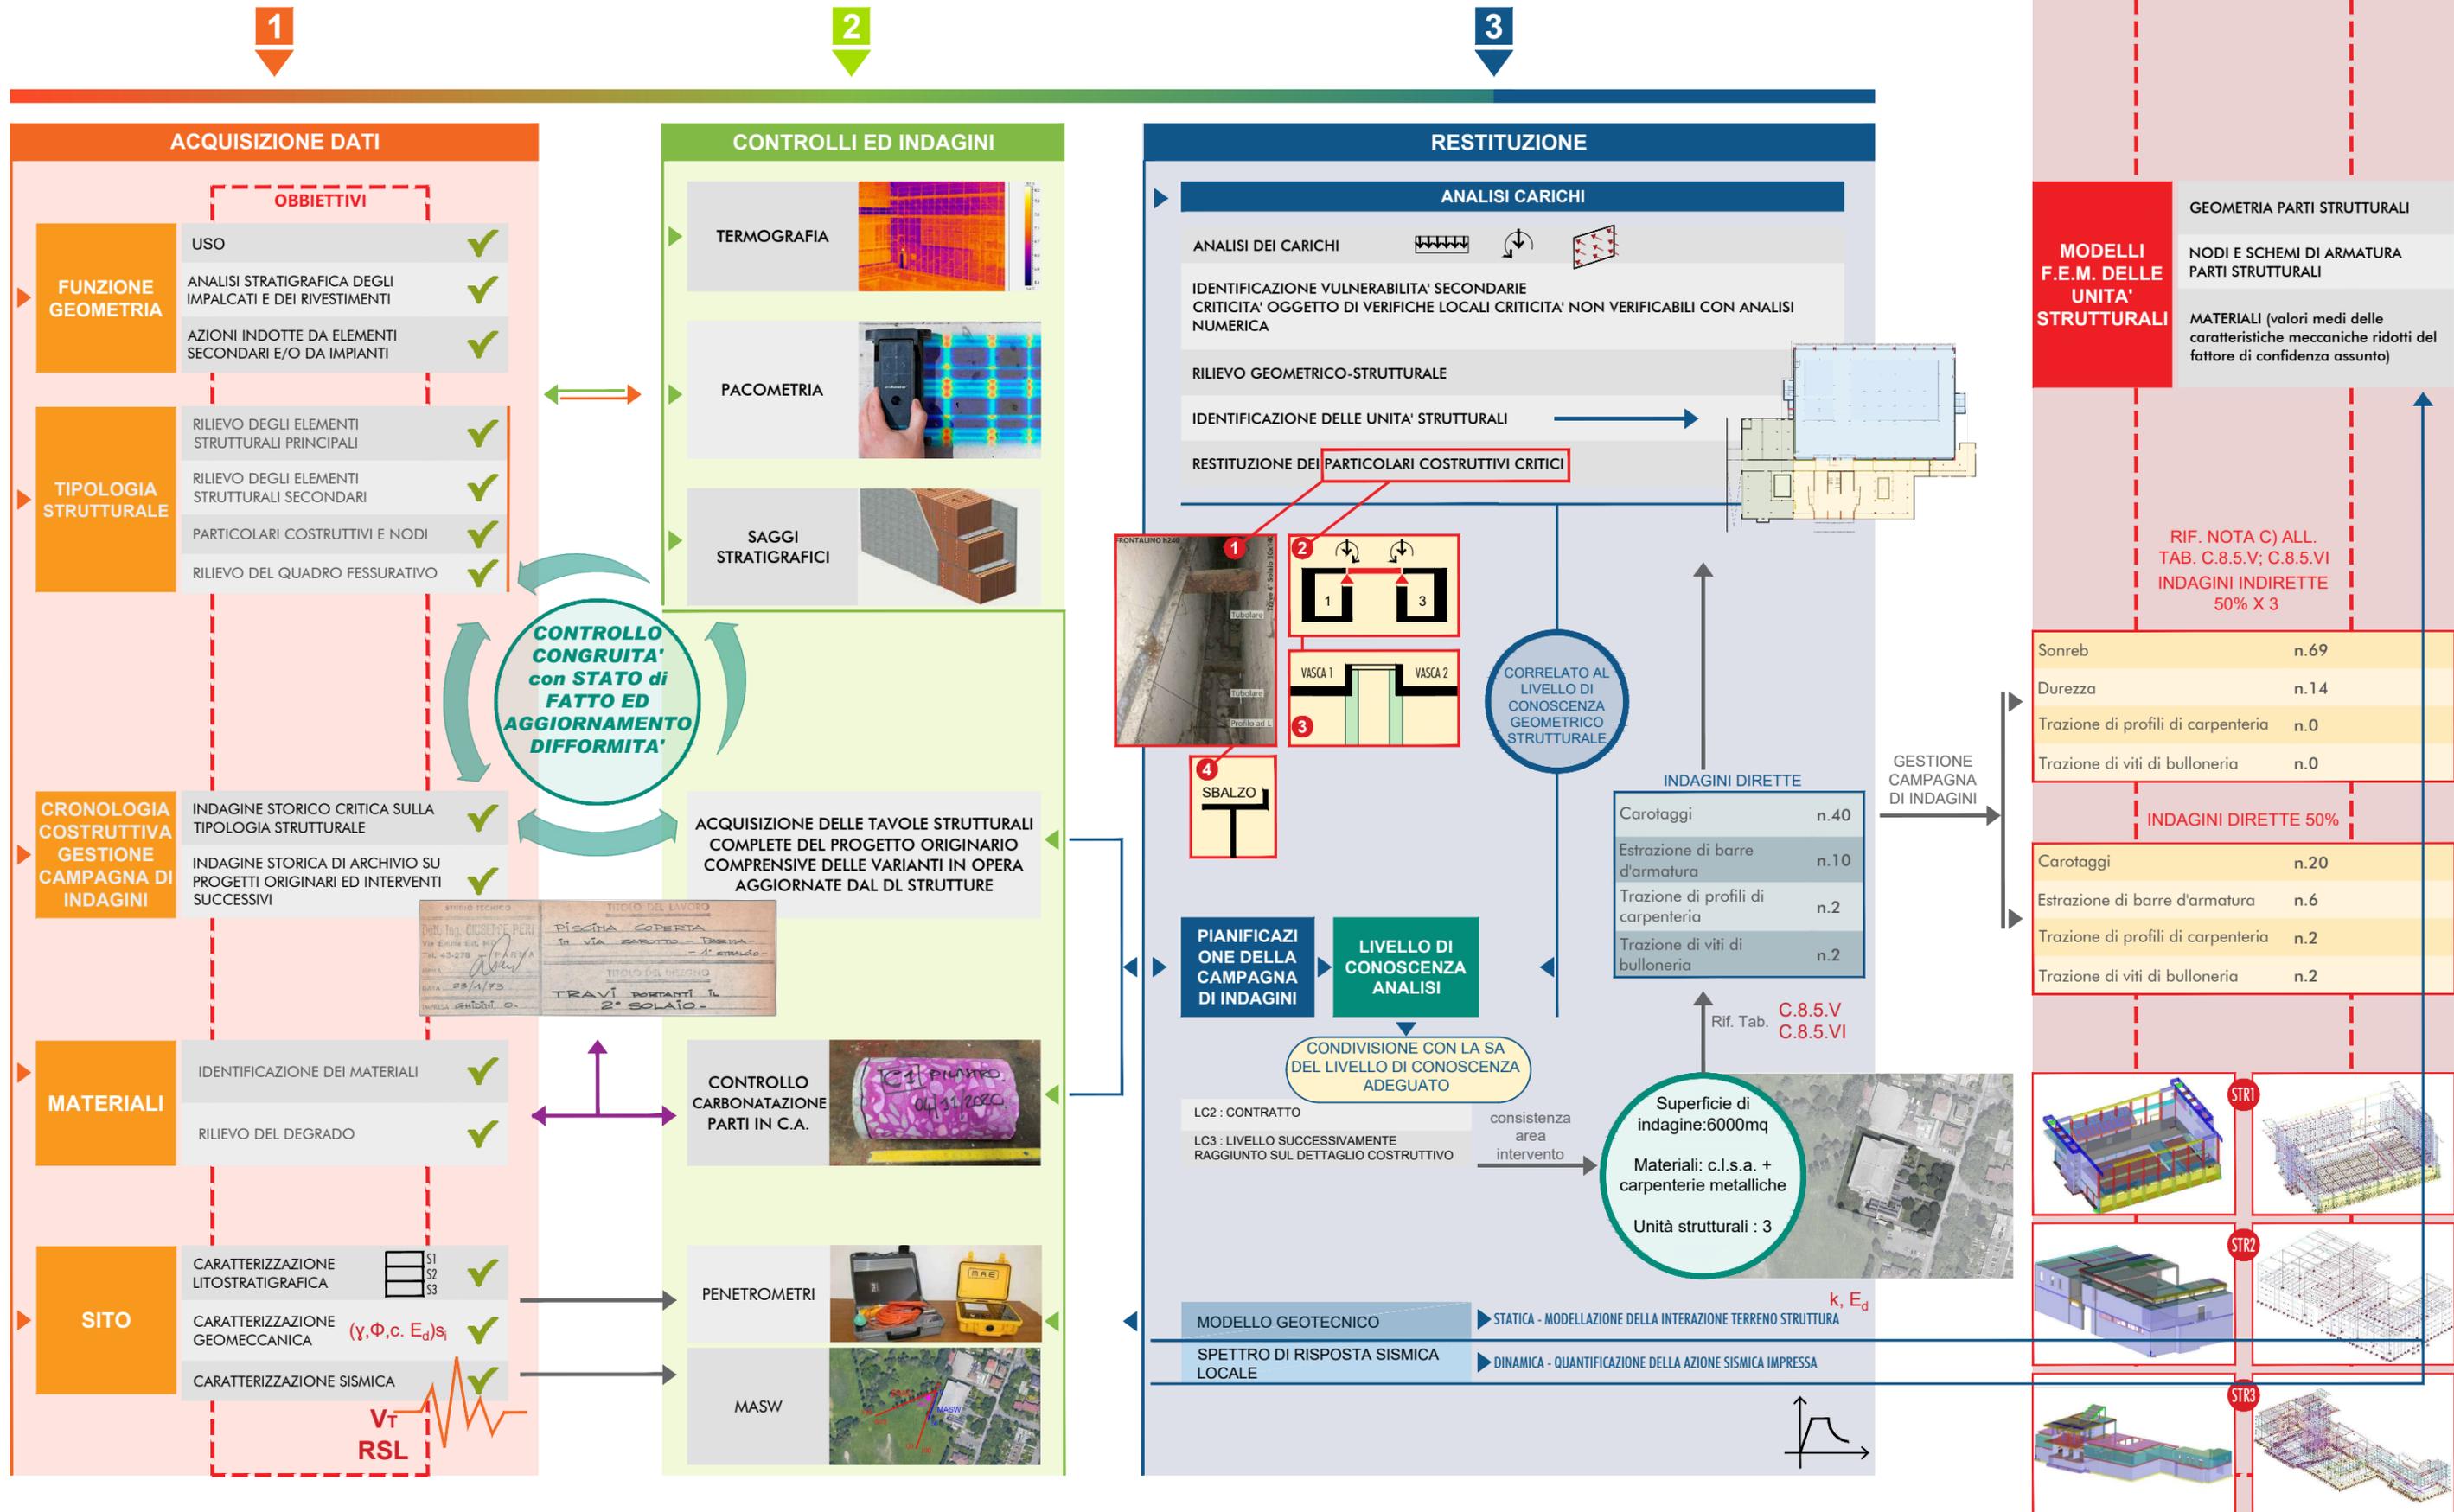
Fase 1 - PERCORSO CONOSCITIVO DI GENERAZIONE DEL MODELLO STRUTTURALE DI ANALISI

SCOPO	
MODELLI F.E.M. DELLE UNITA' STRUTTURALI	GEOMETRIA PARTI STRUTTURALI
	NODI E SCHEMI DI ARMATURA PARTI STRUTTURALI
	MATERIALI (valori medi delle caratteristiche meccaniche ridotti del fattore di confidenza assunto)
RIF. NOTA C) ALL. TAB. C.8.5.V; C.8.5.VI INDAGINI INDIRETTE 50% X 3	
Sonreb	n.69
Durezza	n.14
Trazione di profili di carpenteria	n.0
Trazione di viti di bulloneria	n.0
INDAGINI DIRETTE 50%	
Carotaggi	n.20
Estrazione di barre d'armatura	n.6
Trazione di profili di carpenteria	n.2
Trazione di viti di bulloneria	n.2

Il procedimento adottato nella **FASE 1 CONOSCITIVA** è stato sinteticamente illustrato per diagramma di flusso in **allegato R2-ALL.1 alla presente relazione**, a cui si rimanda per dettagli.
