IMPIANTO NATATORIO "GIACOMO FERRARI"

RELAZIONE DI SINTESI

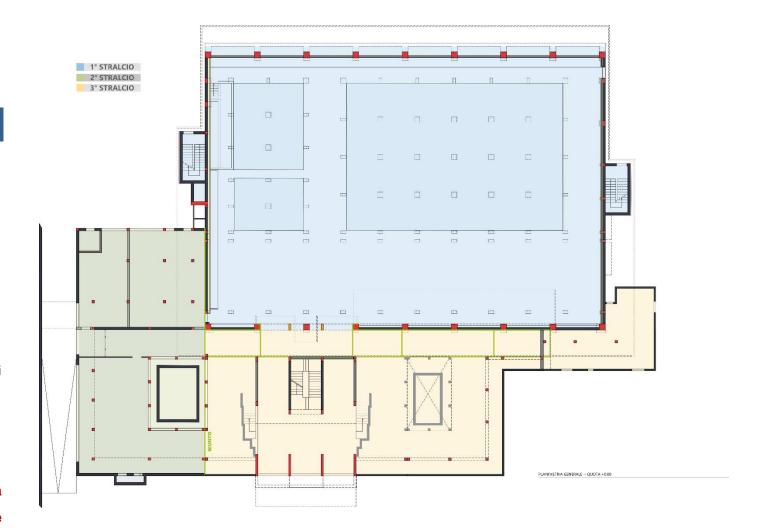
Figura 1 : Organizzazione delle 3 unità strutturali in aggregato

Il complesso si compone di 3 UNITA' STRUTTURALI (come schematizzate in figura 1) in aggregato tutte realizzate a telaio portante in c.l.s.a r in opera, identificate nel progetto delle strutture da tre differenti "Stralci" rispettivamente relativi a:

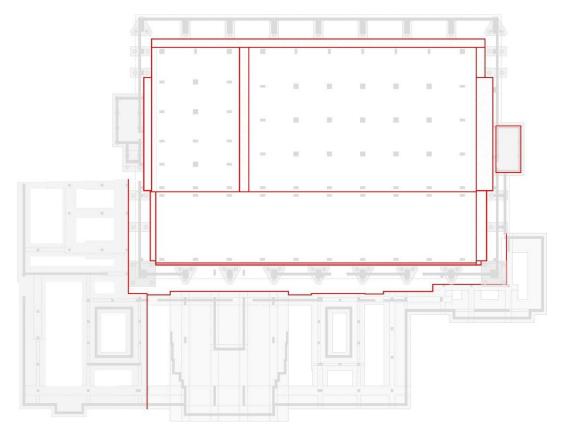
Figura 3 : Organizzazione dei giunti strutturali di fondazione (rif. Elab. R2.1)

L'edificio centrale risulta essere fondato su pali, le cui caratteristiche sono documentate dagli elaborati depositati presso l'archivio comunale. Gli edifici accessori di 2° e 3° stralcio hanno invece struttura di fondazione di tipo superficiale su graticcio travi rovesce. Come meglio illustrato in veste grafica nelle planimetrie progettuali delle fondazioni (si veda elaborato R2.1 relativo alla unità strutturale 1) le palificate sono organizzate per plinti in corrispondenza dei pilastri principali, dei setti vano scala e di supporto delle travi rovesce di sostegno delle murature di tamponamento di maggiore altezza. Il sistema di fondazione "profondo" è quindi affiancato da un sistema "superficiale" a platea nervata su cui poggiano i pilastri di sostegno delle vasche in c.a. delle piscine. L'assenza di deformazioni e fessurazioni in parete come pure l'assenza di un quadro fessurativo che suggerisca cedimenti differenziali è confermata dalla presenza di una disconnessione strutturale tra struttura di fondazione del fabbricato di "chiusura" della sala delle vasche (con relativo sbalzo di tribuna e galleria a quota +7.00) e la sala stessa. I controlli in sito ed il riscontro con gli elaborati progettuali originari hanno quindi potuto confermare la presenza di giunti costruttivi di disconnessione tra le strutture di fondazione delle vasche rispetto al fabbricato principale di Stralcio 1, come pure tra le unità strutturali di Stralcio 2 e Stralcio 3. Nella immagine seguente viene riepilogato in veste schematica la organizzazione dei giunti tra le strutture di fondazione.

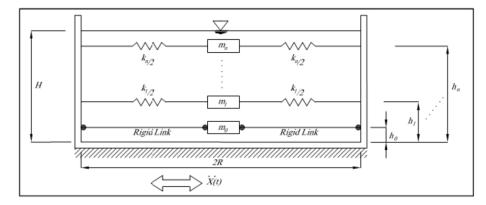
Figura 6: Modello dinamico per la simulazione delle azioni idrodinamiche sulle vasche

Come si può notare, sotto l'accelerazione laterale la massa liquida in prossimità del pelo libero non tende a traslare rigidamente con il contenitore, per cui, a contatto con le pareti, il liquido è costretto a spostarsi verticalmente, dando origine ad onde sismiche di tipo convettivo. I periodi di queste oscillazioni, dette sloshing, sono tipicamente piuttosto elevati, fino a 6-10 secondi, e sono maggiormente influenzati dal livello degli spostamenti piuttosto che dalle accelerazioni del terreno. Vicino al fondo, invece, il liquido è costretto a muoversi in modo solidale con il contenitore (moto impulsivo), andando ad incrementare la massa inerziale della struttura. Le due componenti sopraindicate dell'azione sismica danno origine a pressioni sulle pareti del contenitore il cui andamento è rappresentato nella figura 5 (come si può notare le pressioni in una determinata sezione hanno la stessa direzione, determinando compressione su una parete e aspirazione sulla parete opposta). La quantificazione della sovrapressione indotta in ambito dinamico sulla vasca è quindi pari alla somma della componente impulsiva ed convettiva ed e ed eventualmente di quella dovuta al sisma verticale

In ragione di questo comportamento, per il progetto antisismico, dovrebbe considerare un modello di calcolo che, nell'ipotesi di comportamento rigido del contenitore (ipotesi molto calzante nel caso di strutture in c.a.), è quello riportato nella figura seguente:

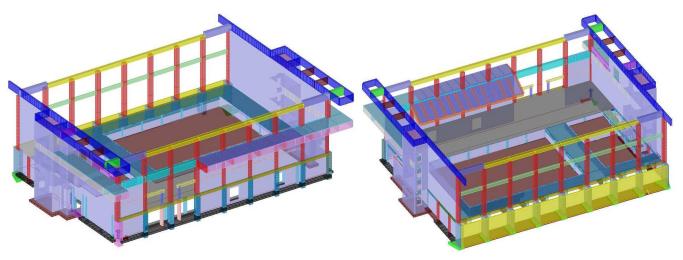
Figura 7: Modellazione di Unità strutturale "Stralcio"

E' stata effettuata una valutazione degli spostamenti dei telai strutturali allo stato limite di operatività (SLO) e di danno (SLD) mediante analisi modale lineare con riduzione dello spettro elastico di un fattore di struttura q posto pari a 1.5 In particolare gli spostamenti nodali di Stato limite di danno (SLD), riferiti ai valori massimi riscontrati sulle combinazioni SLD, servono a valutare la efficacia dei giunti costruttivi presenti.

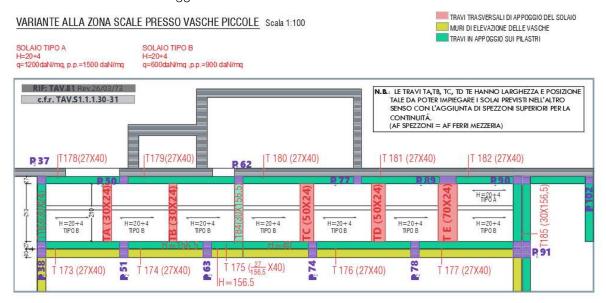
Figura 10 Variante alla zona scale presso vasche piccole

Una variante adottata in corso d'opera, relativa alla organizzazione di alcuni campi di solaio compresi tra le piscine "piccole" ed il muro trasversale dell'edificio di stralcio 1, ha generato travi in falso trasversali in appoggio su travi longitudinali. La nuova organizzazione degli elementi di impalcato ha quindi indotto sollecitazioni torcenti non compensare dall'armatura di progetto. I valori di analisi derivano dalla implementazione delle armature di progetto in cui, in questo caso, con appositi elaborati di variante, tale modifica è stata rappresentata. Anche in ragione di ciò in sede di valutazione della sicurezza non sono stati effettuati saggi di controllo.

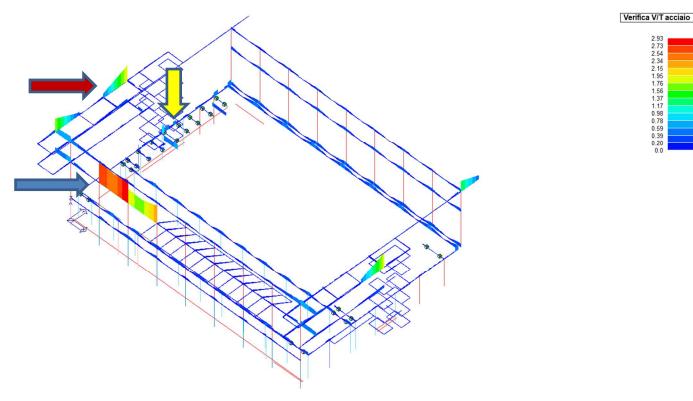
Figura 11 Travi perimetrali - Verifica (V/T) acciaio (2.93)

- a livello +10.30 (copertura) per effetti torcenti emersi dallo studio tridimensionale del modello statico. Si noti (come anche dimostrato da immagine seguente) come tali criticità possano essere risolte dalla fondamentale eliminazione della criticità secondaria rappresentata dal frontalino perimetrale in c.a. con allestimento di altro sistema di minor peso.
- a livello +7.00 (tribuna) in corrispondenza della trave di sostegno del solaio in appoggio "condiviso" con stralcio 3,
- anche in considerazione della modalità di schematizzazione statica dello scarico del solaio sull'elemento inflesso (ossia con azione assiale e torcente)

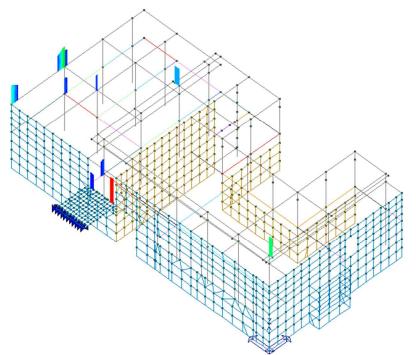
Figura 16 Verifica (V/T) acciaio > 1

La NON VERIFICA a M/N, V/T (cls ed acciaio) è di fatto una singolarità relativa alla realizzazione in variante di una apertura nel muro sottostante la passerella pedonale di accesso. In ragione di ciò una cordolatura di parete si trova a lavorare a trave lasciando solo due spalle laterali di ampiezza pari a 30cm, per l'appoggio della passerella e della trave stessa. Per eliminare tale criticità basta effettuare un intervento locale di messa in sicurezza con chiusura o cerchiatura della foronomia sottostante la passerella.

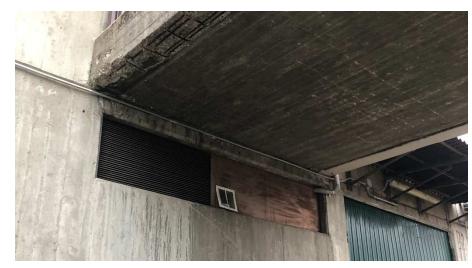
Figura 17 Fotografia dell'apertura

Si consideri, in merito alla effettiva gravità del problema, che le verifiche prodotte in relazione riferiscono alla implementazione della armatura di progetto sul cordolo (poi trave). In opera non può essere esclusa l'aggiunta di armatura longitudinale non dichiarata. In sede di valutazione della sicurezza non si è provveduto ad effettuare un saggio di controllo. Infine, nelle verifiche a taglio lato acciaio sulle travi di unità strutturale 2, come riscontrabile da figura 14 sussistono altre non conformità ai nodi trave colonna, risolvibili con rinforzi in carpenteria metallica o con fibre.

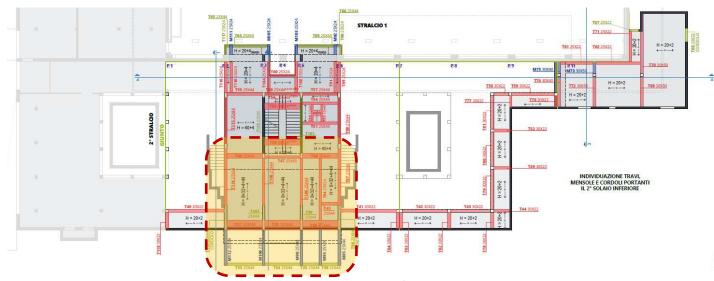
Figura 18 Identificazione della zona con criticità sulle travi – 2° solaio inferiore

Unità Strutturale S3 presenta non conformità alle verifiche statiche SLU relativamente alle travi della zona di ingresso con solaio a sbalzo sia a livello +2.65m che a livello +7.00m, con ubicazione come da immagini seguenti. Nelle aree evidenziate in immagini seguenti, l'analisi numerica sviluppata con implementazione delle armature di progetto controllate (ove possibile) con rilievo pacometrico si ottengono valori di tensione NON COMPATIBILI CON I VALORI AMMISSIBILI PER C20/25 E PER ACCIAIO LISCIO Feb32. La porzione caratterizzata da questa criticità è riferita alla sola zona in ingresso con solaio a sbalzo. Il resto della struttura presenta valori conformi ai limiti ammissibili sia lato calcestruzzo che acciaio.

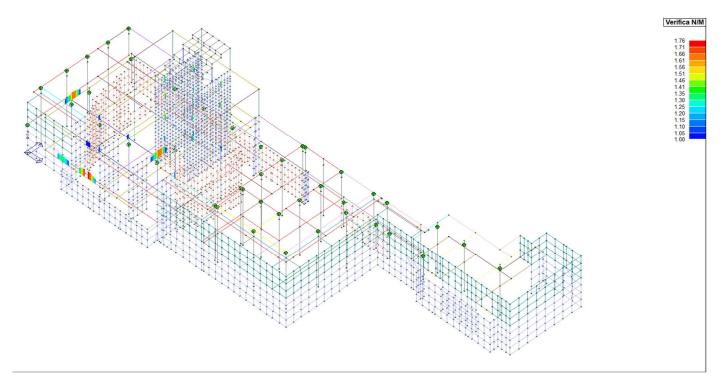
Figura 21 Verifica N/M > 1

In dettaglio, non risultano soddisfatte le verifiche a presso-flessione e taglio lato acciaio, come identificato dalle immagini seguenti in cui sono evidenziati gli elementi trave non verificati. I PILASTRI DI UNITA' STRUTTURALE ST3 SODDISFANO TUTTE LE VERIFCHE SLU, COME PURE LE PARETI IN C.A. .

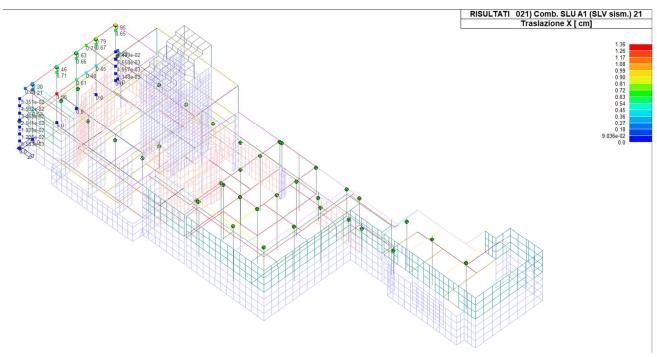
Figura 23 Max spostamento nodale X lato giunto strutturale con il 2° stralcio

SPOSTAMENTI MASSIMI - 1.36cm 1° solaio , 0.95cm 2° solaio superiore

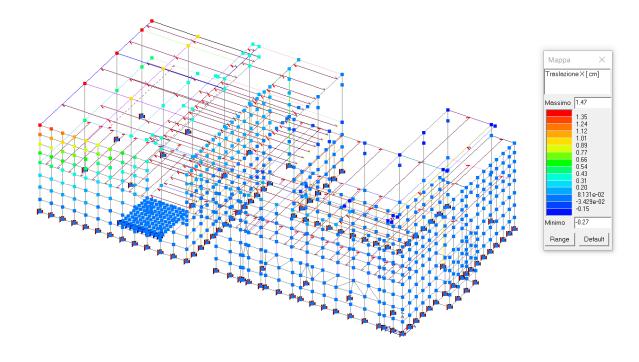
Figura 25 Max spostamento nodale X : 1.47cm

LIVELLO +2.65: 0.60cm + 1.47cm = 2.07cm**LIVELLO +0.00:** 0.50cm + 0.77cm = 1.27 cm

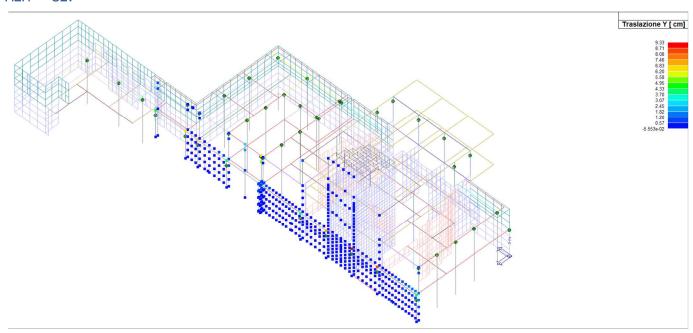
Figura 29 Max spostamento nodale Y dei nodi lato giunto strutturale con il 1° stralcio

SPOSTAMENTI MASSIMI – 1° solaio di 9.33 cm / 2° solaio sup. 6.83cm / 3° solaio e copertura 1.20cm

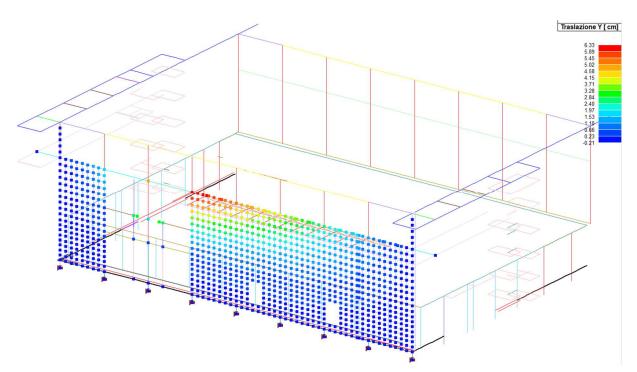
Figura 30 Dettaglio degli spostamenti nodali massimi sulla parete adiacente alla unità strutturale 3

LIVELLO +7.00: 1.20cm + 6.33cm = 7.53cmLIVELLO +2.65: 6.83cm + 3.50cm = 10.33cm LIVELLO +0.00: 9.33cm + 1.10cm = 10.43cm

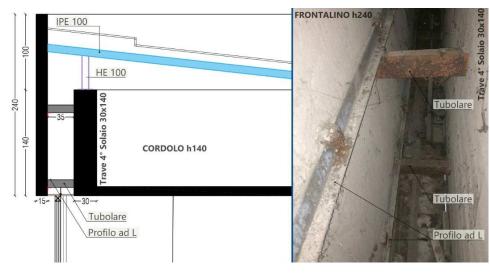
Figura 33: Particolare frontalino in c.a.

- 1. Frontalino perimetrale in c.a.
- Controsoffittatura della sala delle vasche
- Fissaggi in copertura delle canalizzazioni impiantistiche della sala delle vasche
- Rivestimento ceramico esterno
- Controparete interna (dei muri trasversali di unità strutturale 1) rivestita in laterizio
- Serramenti di facciata privi di vetraggio di sicurezza e di presidi antiribaltamento
- 7. Tramezzature interne prive di presidi antiribaltamento

- Rifacimento della copertura metallica
- Rimozione del frontalino perimetrale in c.a. ed installazione di elemento di minor peso
- Rinforzo con fibre delle travi in c.a. a sbalzo e di connessione tra i pilastri di copertura a livello +10.30m
- Rimozione del rivestimento ceramico esterno ed applicazione di un rivestimento di minor peso
- 5. Rinforzo (con fibre o carpenteria metallica) delle travi di livello +7.00mm in corrispondenza del collegamento con
- 6. Applicazione di presidi di messa in sicurezza contro fenomeni di perdita di appoggio dei solai con appoggio "condiviso" tra unità strutturali 1 e 3
