# COMUNE DI PARMA

Impianto Natatorio "Giacomo Ferrari" Strada Zarotto - Parma

**RELAZIONE TECNICA E STIMA ECONOMICA**

PROGETTO DI FATTIBILITA' TECNICO ECONOMICA OPERE DI RIFUNZIONALIZZAZIONE  
IMPIANTISTICA E STRUTTURALE

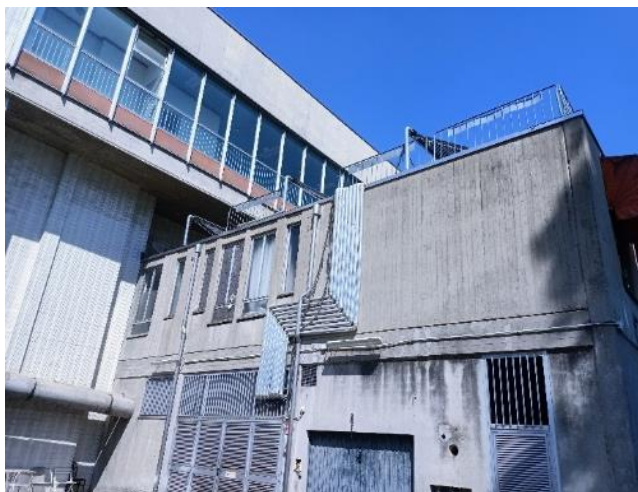
Foto 1 – esterno locale centrale

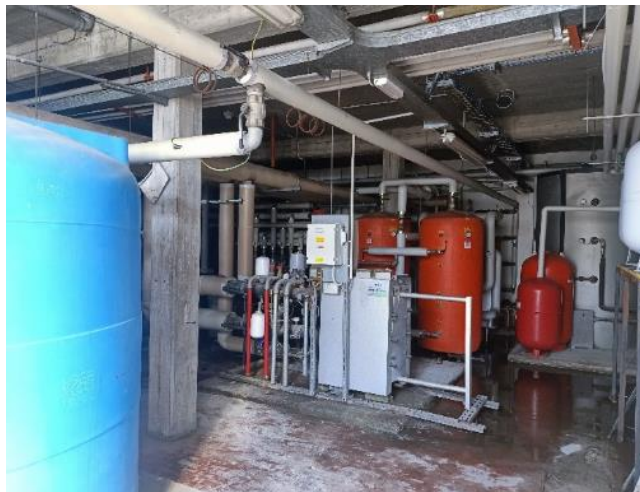
Foto 2 – interno centrale

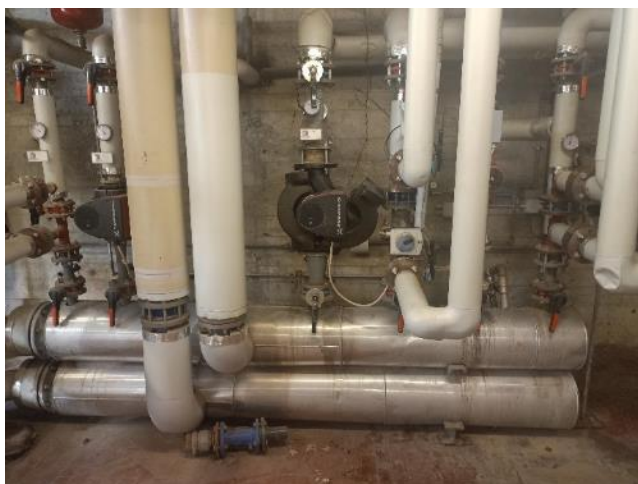
Foto 3 – distribuzione secondaria alle utenze

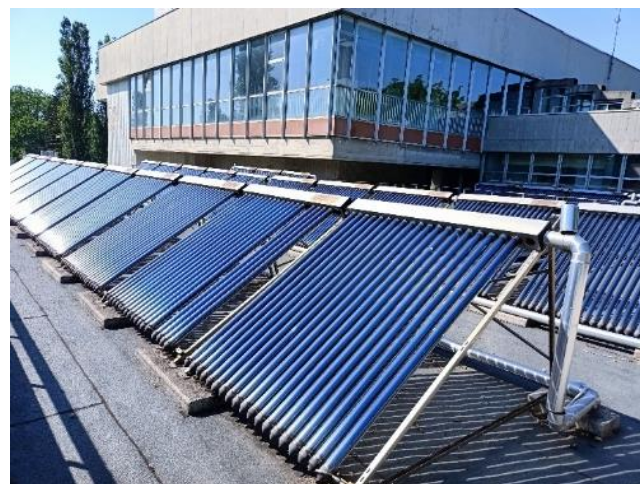
Foto 4 – collettori solari termici

L'impianto solare termico fornisce infine una temperatura di acqua all'impianto non compatibile con le prestazioni minime necessaria, occorre quindi una completa revisione e manutenzione dello stesso.

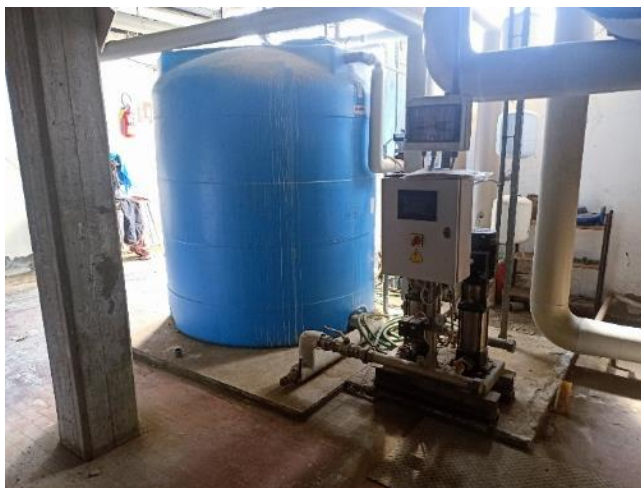
Foto 5 – accumulo preautoclave e pompaggio

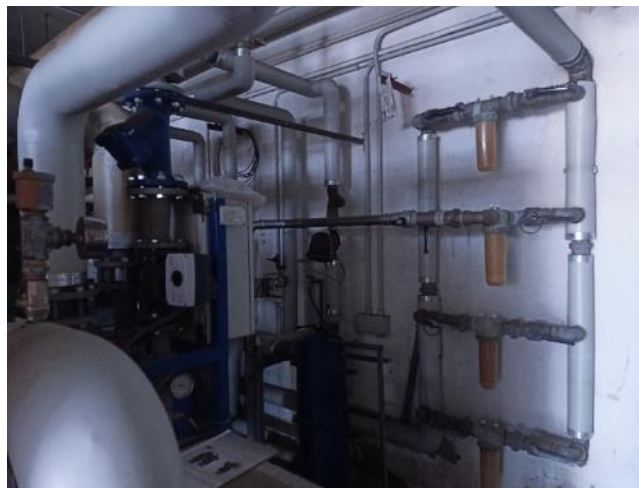
Foto 6 – batteria di filtri per acqua in ingresso

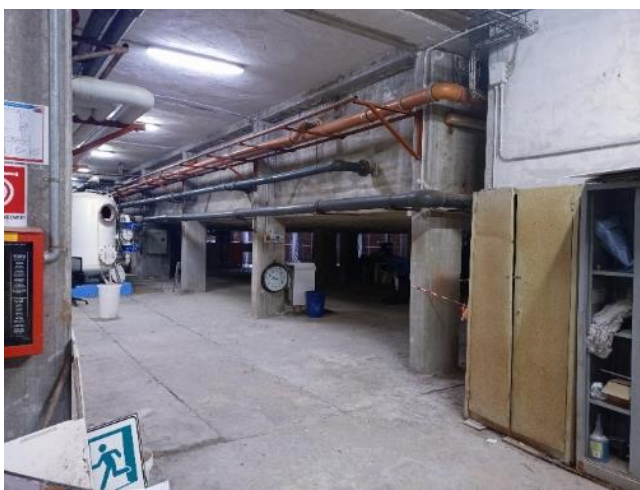
Foto 17 – disposizione vasca "grande" su pilastature

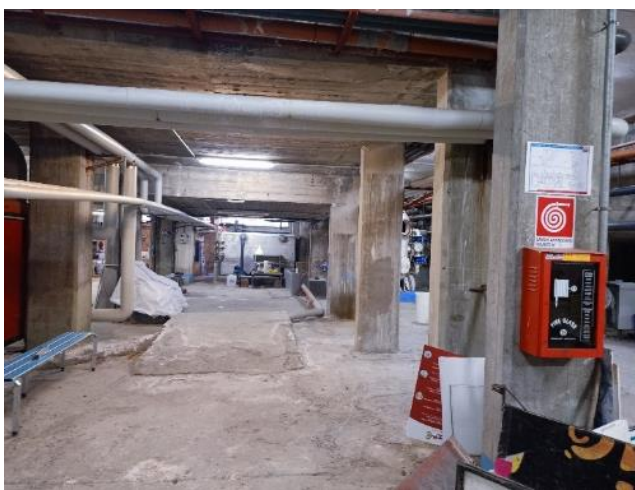
Foto 18 – disposizione vasca "piccola e media"

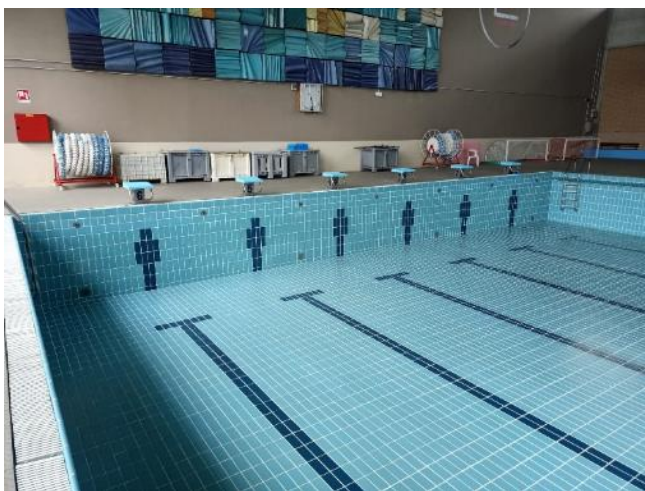
Foto 19 – vasca grande

In corrispondenza della struttura della vasca grande sono presenti infiltrazioni leggibili a più livelli:

- In corrispondenza degli elementi canalina di bordo sfioro lungo tutto il perimetro con particolare evidenze sul lato est dove le ripetute fuoriuscite hanno provocato la disgregazione del calcestruzzo e l'intaccamento dei ferri di armatura.  
Sullo stesso lato sono state interessate le staffe reggi tubazioni e la canaline elettriche oggi sostenute con l'uso di puntelli
- Il contorno degli scarichi originali (passanti e flange), inghisati nel calcestruzzo, sono completamente corrosi dell'aggressione dell'acqua di piscina e non più ripristinabili con interventi tampone;

| DESCRIZIONE | PARZIALI | TOTALI |
|---|---|---|
| Ripristino dei calcestruzzi degradati vasca | € 26.000,00 | |

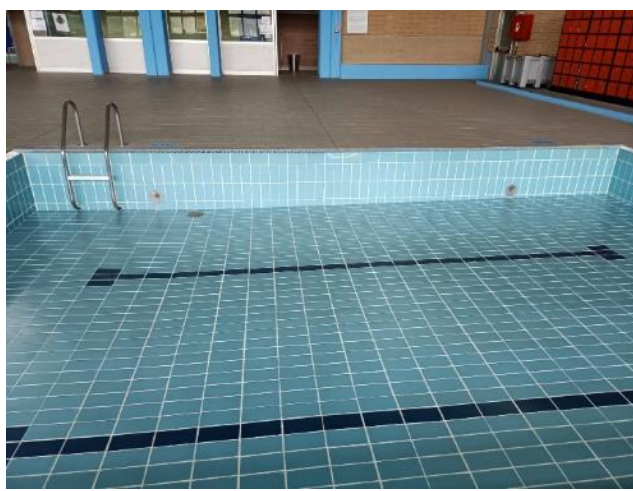
Foto 20 – vasca "piccola e media"

Per il manufatto di contenimento delle vasche media e piccola valgono gli stessi principi indicati precedentemente; in questo caso però il grado di deterioramento e i punti di perdita sono talmente diffusi da non consentire l'identificazione delle cause specifiche.

| DESCRIZIONE | PARZIALI | TOTALI |
|---|---|---|
| Ripristino dei calcestruzzi degradati vasca | € 18.000,00 | |

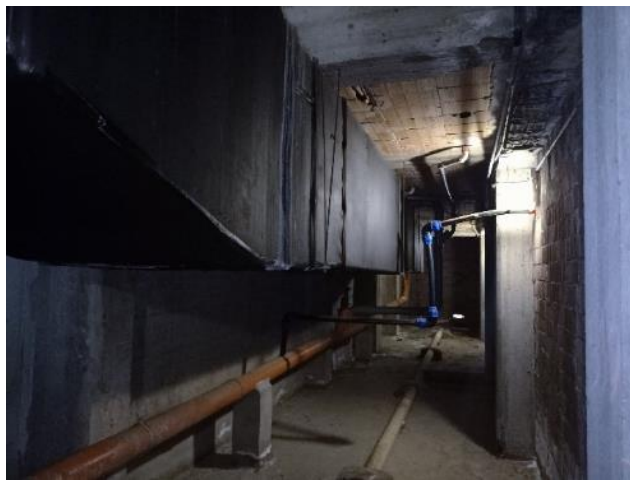
Foto 28 – canalizzazioni di ripresa

Le canalizzazioni di ripresa e di espulsione sono posizionate nel tunnel retrostante il locale tecnologico che un tempo fungeva lui stesso da plenum di miscela ed estrazione. Le canalizzazioni di mandata dell'aria salgono dal piano interrato alla copertura attraverso un cavedio verticale non ispezionabile situato in corrispondenza della facciata sud dell'edificio mentre la distribuzione e la diffusione dell'aria di mandata sono realizzate nel sottotetto al di sopra del controsoffitto. Nel sottotetto sono altresì presenti bocchette, canalizzazioni e ventilatori di ripresa diretti all'esterno (non passanti per il sistema di ricircolo). Le suddette canalizzazioni sono appese con cavi in acciaio alle

Le canalizzazioni versano infine in un cattivo stato manutentivo interno ed esterno; da un esame a vista sono visibili accumuli di polvere, film di depositi stratificati e segni evidenti di deterioramento irrimediabile della lamiera e degli staffaggi. A tal proposito non sono stati reperiti o resi disponibili report di ispezione e interventi pulizia delle unità di trattamento e delle canalizzazioni durante gli anni di attività.

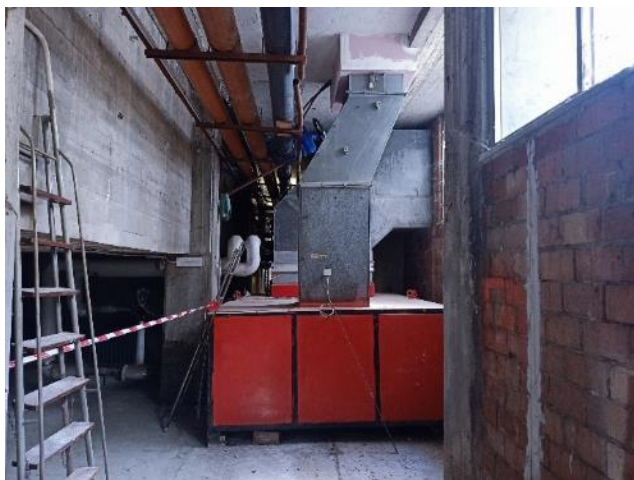
Foto 29 – centrale di trattamento condensa finestre

Attualmente le unità di trattamento, troppo vetuste, non possiedono le condizioni per garantire il corretto funzionamento:

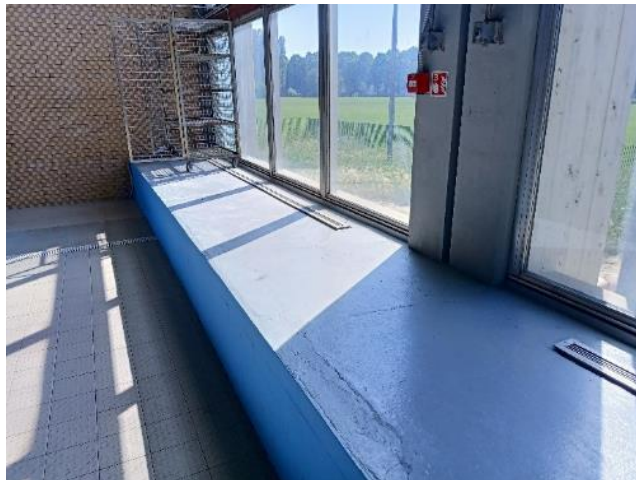
La distribuzione dell'aria avviene tramite un manufatto non ispezionabile posto alla base delle vetrate sul prospetto ovest e la diffusione attraverso bocchette lineari in alluminio. La ripresa dell'aria è collocata, come per l'altra centrale, nel tunnel impiantistico a pavimento sul lato sinistro del piano vasca

Foto 30 – plenum di mandata sotto finestre

Anche la distribuzione e l'emissione non sono funzionali devono essere quindi sostituite; per quanto detto in premessa si ipotizza la realizzazione di un plenum di mandata per tutta la lunghezza del piano vasca e una ripresa bassa sul lato corto dell'ambiente natatorio. Si indica l'utilizzo di canalizzazioni microforate ad alta induzione realizzate in materiale plastico o metallico a doppia verniciatura per ambienti di piscina.

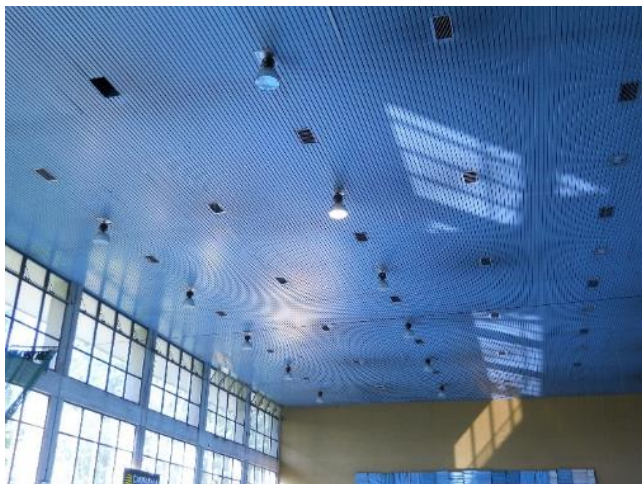
dell'ambiente; in passato tale compito era affidato ad un sistema di destratificatori a soffitto che furono eliminati nel 2009 per questioni di sicurezza. Complice l'inefficacia dell'estrazione a soffitto, l'aria di rinnovo si limita a creare una sorta di effetto soffitto per poi essere aspirata solo sul lato sinistro dell'ambiente senza invadere le zone con presenza di persone

Foto 31 – bocchette di immissione piano vasca

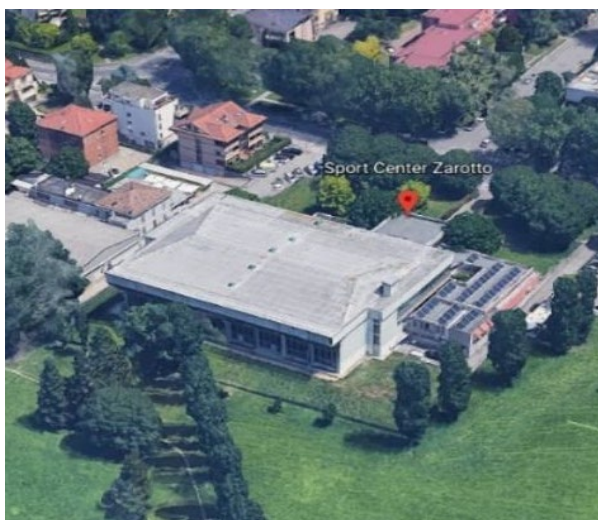
Foto 35 - Vista impianto natatorio

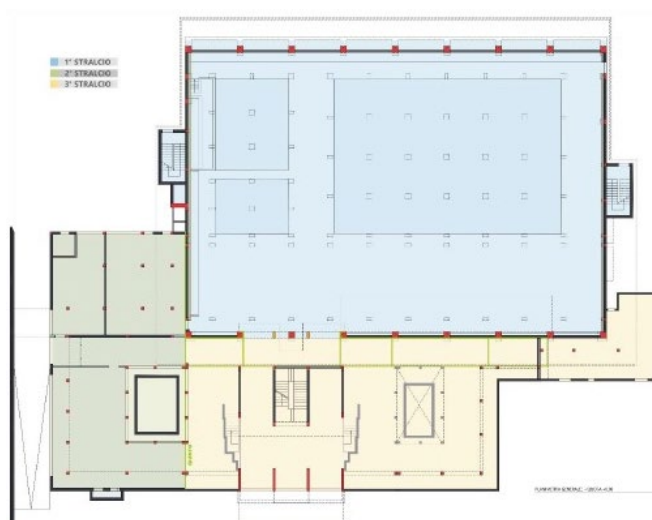
Il complesso si compone di 3 UNITA' STRUTTURALI (come schematizzate in figura 1) in aggregato tutte realizzate a telaio portante in c.l.s.a r in opera, identificate nel progetto delle strutture da tre differenti "Stralci" rispettivamente relativi a:

Foto 36 – suddivisione in stralci costruttivi
